## **Rijnkade Arnhem**

### **Nadere Veiligheidsanalyse**

**8 maart 2017**

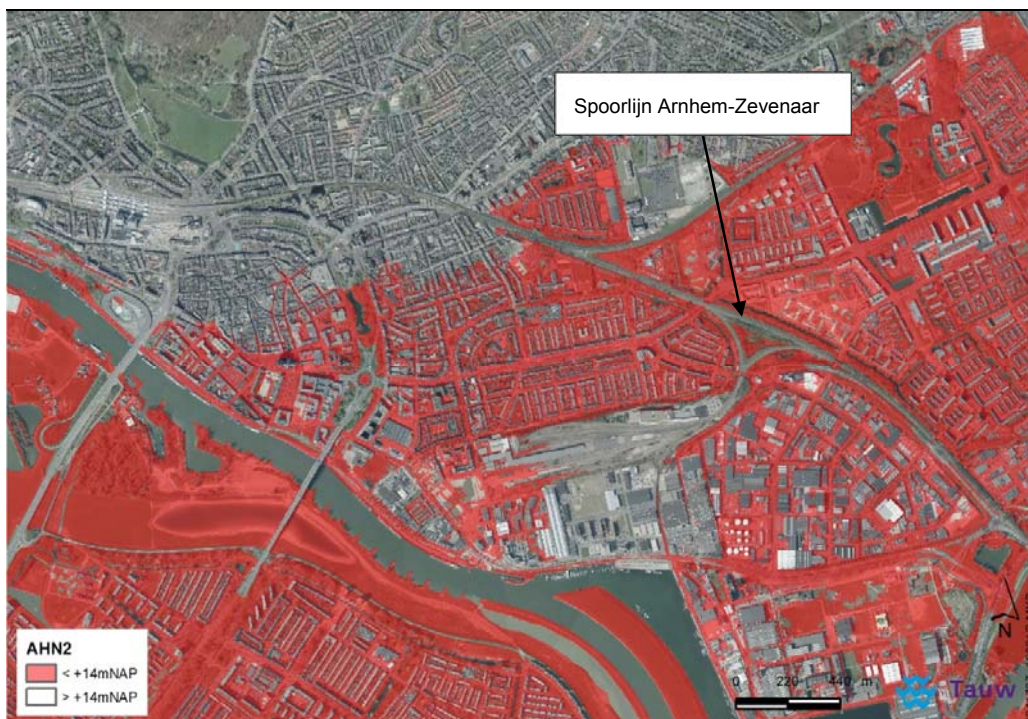
Gezien de aanwezige kruinhoogte geldt voor beide locaties dat onder maatgevende situaties een debiet van circa 3 l/s/m over de kade slaat. Dit komt bij een kade met een lengte van circa 1,2 km<sup>3</sup> en een duur van de piek van het hoogwater van circa 12 uur neer op een overslagvolume van circa 160.000 m<sup>3</sup>. Dit overslagdebiet is te weinig om falen van de kadeconstructie te veroorzaken. Maar mogelijk dat het waterbezwaar als gevolg van deze overslag wel schade- en/of slachtoffers kan veroorzaken.

**Figuur 4.1** Gebied lager dan 14m+NAP (in rood)

De hoogte van de kade wordt daarom als goed beoordeeld.

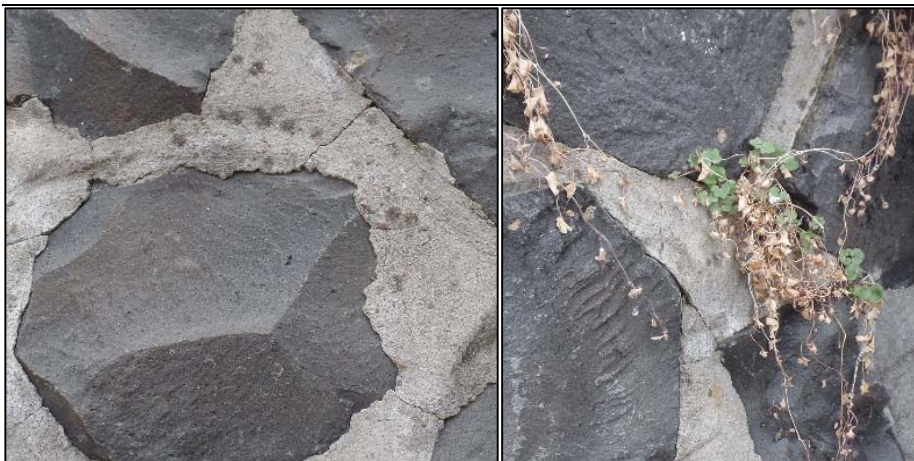
**Figuur 5.5** Scheuren tussen stenen en beton (foto's d.d. 21-07-2016)

Doordat er geen geotextiel tussen de toplaag en de zandondergrond aanwezig is, spoelt zand direct uit als er grote scheuren rondom de basaltblokken aanwezig zijn. Dit is een bekledingsopbouw die niet in de ontwerp- of toetsleidraden staat verwoord. Er wordt in de leidraden standaard vanuit gegaan dat er een filter (granulair of geotextiel) wordt aangelegd om uitspoeling te voorkomen. Daarnaast heeft de beheerder aangegeven dat de hechting tussen de stenen en het beton slecht is. Elke circa 5 jaar moeten de voegen hersteld worden. Bij veldbezoek op 21-07-2016 zijn er ook scheuren geconstateerd (zie onderstaande foto). Of deze

scheuren voldoende groot zijn om zand uit te laten spoelen is onduidelijk. Er is geen aanwijzing voor dat uitspoeling opgetreden is in het verleden. Er wordt een oordeel voldoende toegekend.

Onduidelijk is of de geconstateerde scheurvorming voldoende is om materiaaltransport vanuit de onderlagen te veroorzaken. Er zijn geen aanwijzingen dat dit in het verleden is opgetreden. Maar er wordt wel aanbevolen om bij een versterking ook een filterconstructie aan te leggen om materiaaltransport daadwerkelijk uit te sluiten.

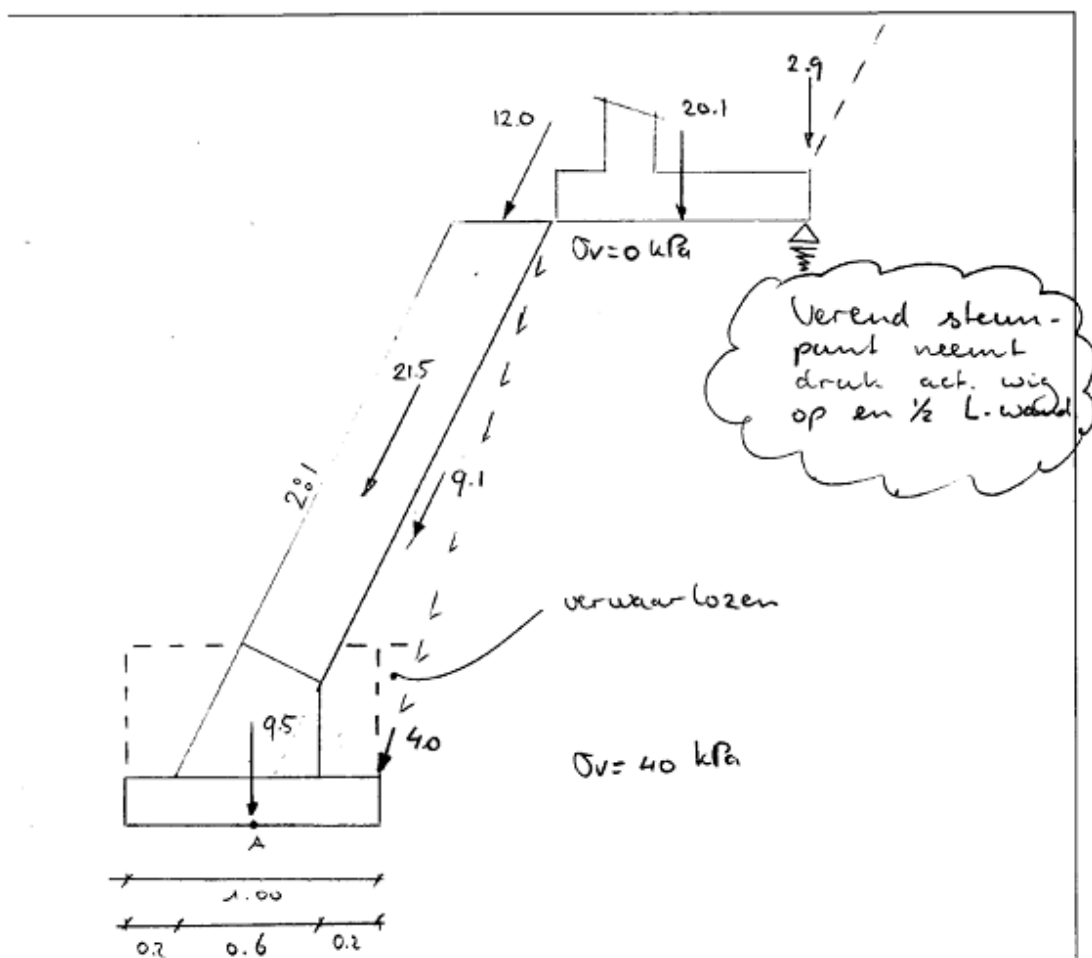
- Er is uitgegaan van de volgende ondersteuning:

Er dient gecontroleerd te worden of er inderdaad druk in dit steunpunt komt. Onduidelijk is of er de derde toetsronde een controle is uitgevoerd of er inderdaad druk in dit steunpunt komt. Zodra er geen druk in dit steunpunt is, dan is de excentriciteit van de drukkracht veel groter.

De sterkte voldeed in de derde toetsing [12] niet. Op basis daarvan en op basis van bovenstaande opmerkingen wordt geconcludeerd dat – zonder verbetermaatregelen – de sterkte van de korte L-wand terecht afgekeurd is.
