Opdrachtgever: **Waterschap Rijn en IJssel**

# **Nadere veiligheidsanalyse HWBP project Grutbroek**

G. Pleijter (HKV)  
B. Maaskant (HKV)  
R. Delhez (Greenrivers)  
C. van 't Slot (Greenrivers)

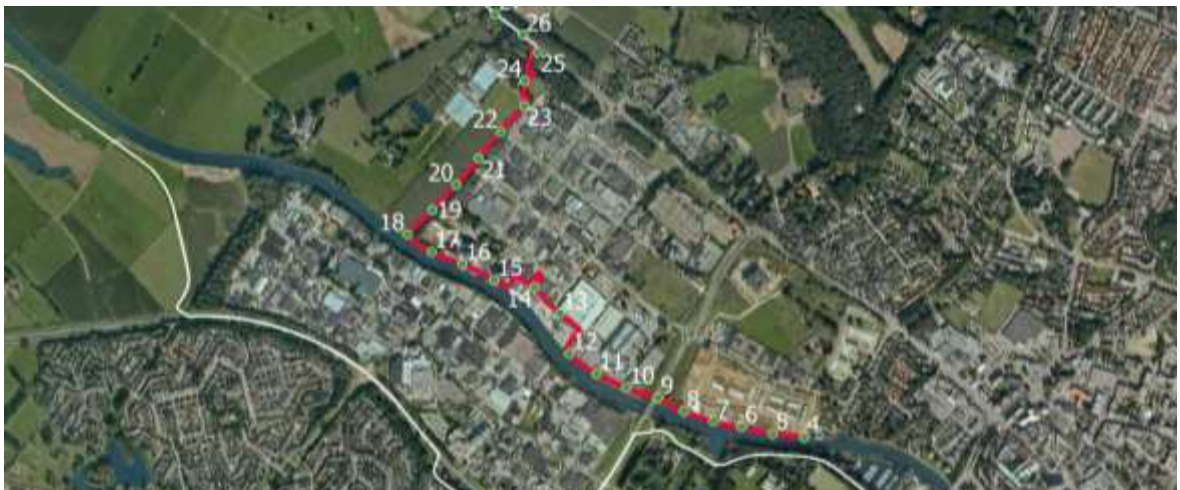
*Figuur 1: Scope veiligheidsanalyse (rode traject, dijkpaal 4 t/m 25). Scope HWBP traject van dijkpaal 12 t/m 23*

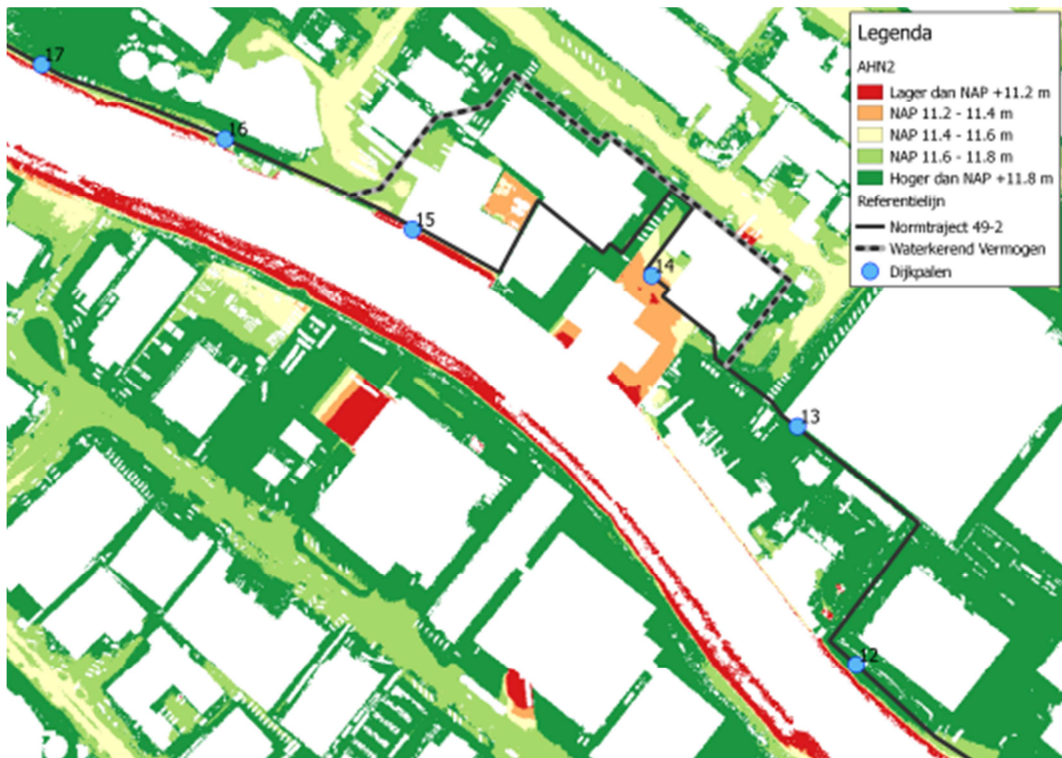
Figuur 2: Maaiveldhoogte conform het AHN2 bij de waterkering op industrieterrein Grutbroek. Het huidige ligging van de waterkering is weergegeven met de zwarte lijn. De grijs-zwart gestippelde lijn beschrijft het tracé van het maximaal waterkerend vermogen van het maaiveld

Het traject Grutboek kenmerkt zich door een relatief hoog achterland met daarop een industrieterrein. Vanuit het waterschap is in het beheerregister een leggerlijn vastgelegd die de hoogte van de waterkering beschrijft, zie de doorgetrokken zwarte lijn Figuur 2.

De aanwezige waterkerende hoogte in het achterland beschrijft tot welk niveau het maaiveld het buitenwater kan keren. Dit is een aaneengesloten lijn van hoogste punten in het gebied, zie de stippellijn in Figuur 2.

Het tracé dat de waterkerende hoogte beschrijft kan afwijken van de huidige ligging van de waterkering uit het beheerregister en is weergegeven in Figuur 2. De waterkerende hoogte is tussen dijkpaal 4 en 9 gelijk aan de hoogte in het beheerregister en tussen dijkpaal 9 en 17 is deze beheerregisterhoogte lager dan de waterkerende hoogte van de waterkering (Figuur 3). Hier ligt de lijn in het beheerregister namelijk niet over het hoogste punt in het landschap (Figuur 2).

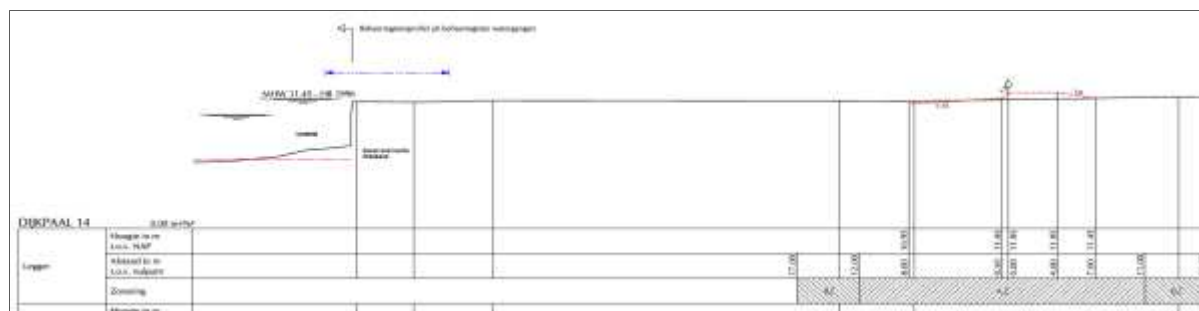
*Dwarsprofiel dijkpaal 14 groene kade + mogelijk toekomstige langsconstructie grenzend aan de Oude IJssel*
