## **Bijlage 1: Tekeningen referentieontwerp Rijnkade (RHDHV, 2021)**

| Planuitwerking Rijnkade Arnhem | | | | | | | | | |
| omschrijving | | <p>Overzicht Huidige en nieuwe kade constructie<br/>Bovenaanzicht</p> | | Definitief | | 1 | | 1 | |

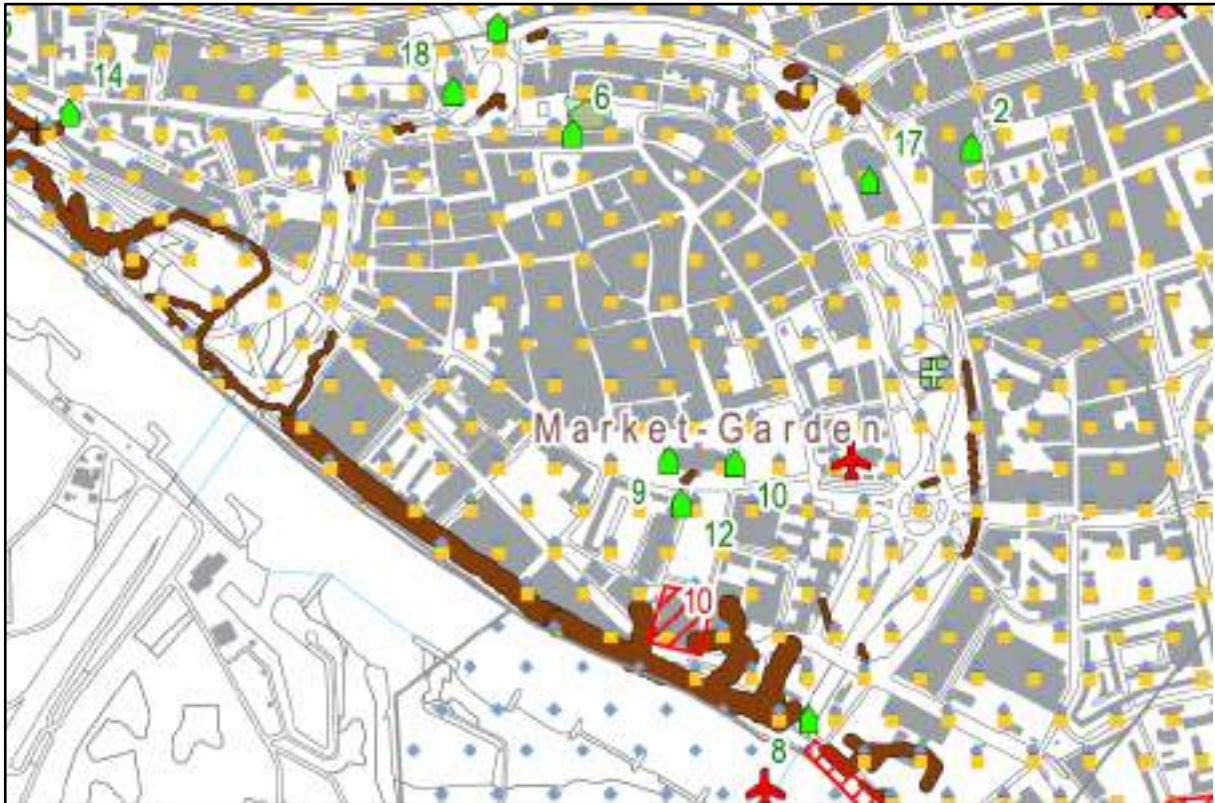
Behalve oudere archeologie geldt er ook een kans op archeologie van WOII. Vergelijk het hieronderstaande kaartbeeld.

Zichtbaar zijn vooral loopgraven aan de kade, deels gecombineerd met locaties van inslagen. De Rijnkade was een strategische positie en werd om die reden verdedigbaar gemaakt/onder vuur genomen door geallieerden. Loopgraven hebben een hoge archeologische verwachting. Ze zullen voorzien zijn geweest van houten wandbekleding en door het verblijf van soldaten is er veel militaria te verwachten.

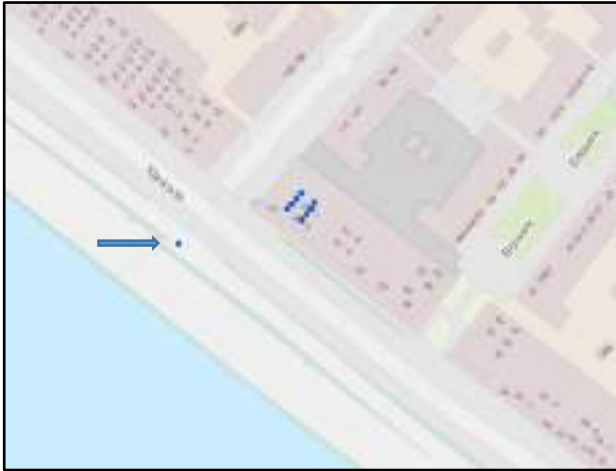
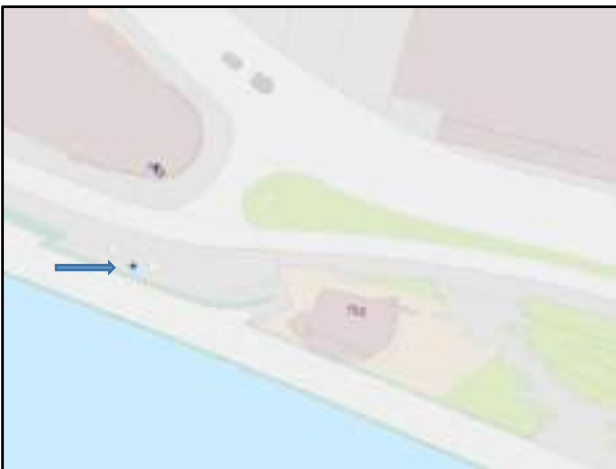
- De gevelwand van de Rijnkade kent meerdere rijks- en gemeentelijke monumenten, uit verschillende perioden en voornamelijk liggend aan de west- en oostzijde van de Rijnkade.
- In de Rijnkade bevinden zich twee spuisluizen (zie hieronder) van het type duikersluis. Beide zijn rijksmonument en ze bevinden zich tegenover Rijnkade 143 en 28. Ze wateren af in de Rijn en regelen de waterafvoer van riolen en voormalige waterstromen (overkluisde en verlegde beekstromen, grachten) uit de binnenstad. De gietijzeren heugelstang met tandwielen dateert uit 1850-1900. De stang staat op een onderbouw, voorzien van een (niet oorspronkelijke) bakstenen omranding. De putopening wordt afgesloten door een gietijzeren luik. Boven de waterspiegel van de Rijn bevinden zich de afvoeropeningen.

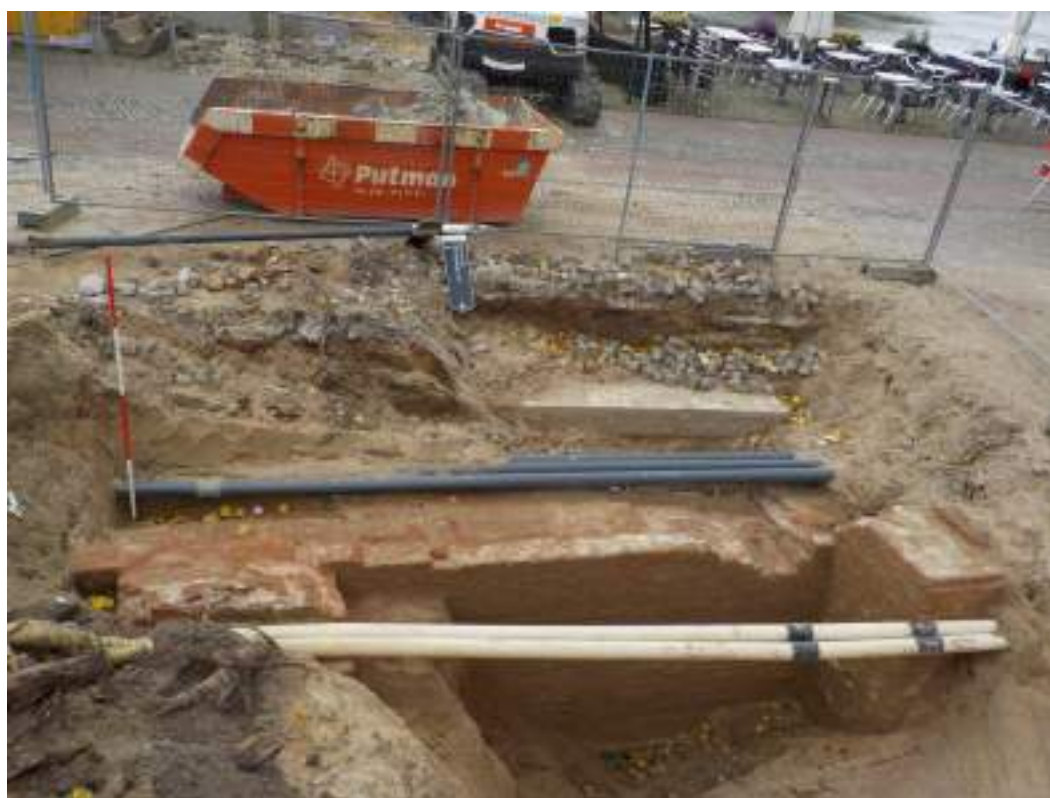
*Figuur 4. De 17<sup>e</sup> eeuwse vestingmuur op de kruising Nieuwstraat/Rijnkade tijdens het onderzoek van de Jansbeek in 2017 (foto: RAAP). De basis van het muurwerk is op het moment van de foto nog niet bereikt.*

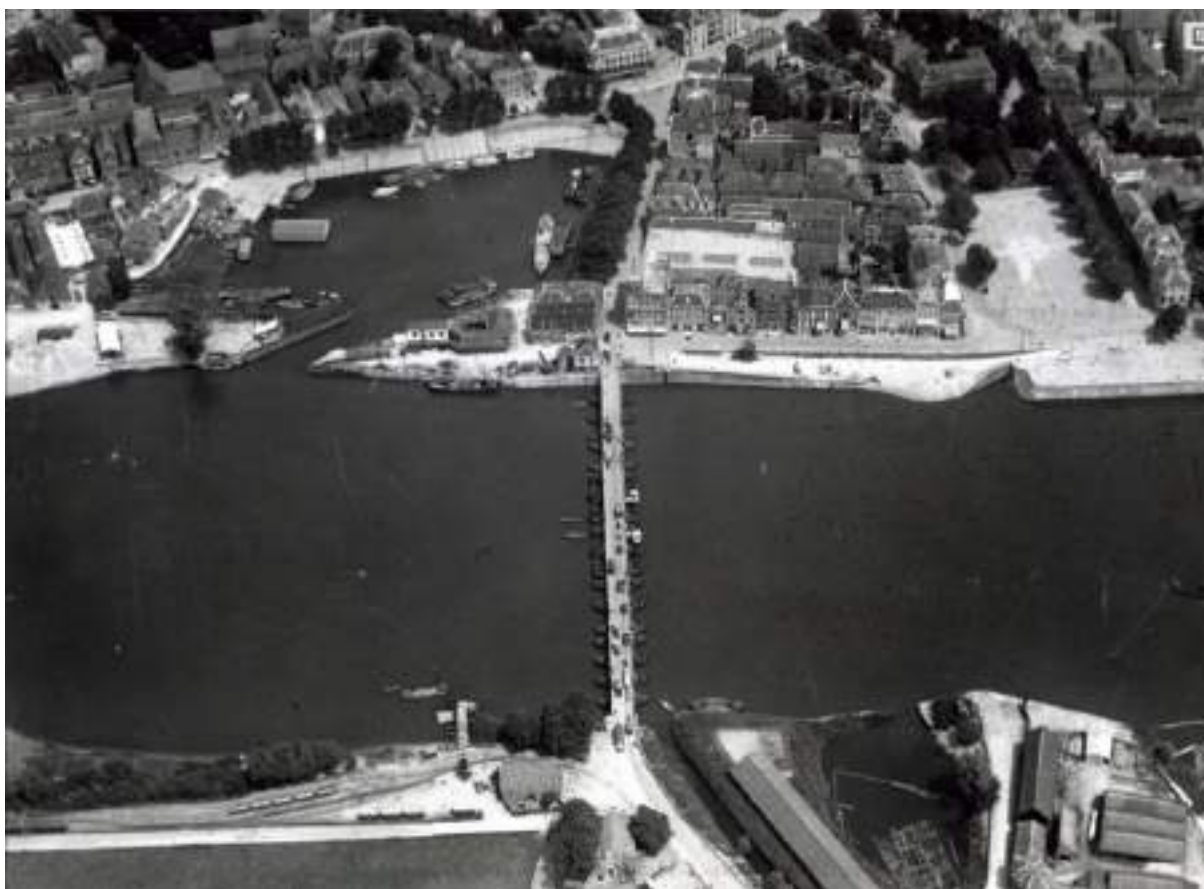
*Figuur 19. De schipbrug met omgeving in 1932. Linksboven de haven. Nagenoeg alle panden bij de haven en aan de Rijnkade zijn in de Tweede Wereldoorlog verwoest. Rechts het Roermondsplein. (Arnhem.serc.nl schipbrug 1932).*

Bovenstaande foto geeft een beeld van het noordwestelijk deel van het onderzoeksgebied zoals het voor de Tweede Wereldoorlog was. Links is de haven te zien, met de havenmond die stroomafwaarts aansluit op de Rijn. Links van de monding staat aan het water een gebouw dat een loods lijkt te zijn. Op de landtong rechts van de havenmond, de Vismarkt, zijn diverse gebouwen te zien. Deze vallen allemaal net buiten het plangebied. Van het rijtje panden aan de Rijnkade rechts van de schipbrug vallen alleen de meest rechter paar binnen het plangebied. Ook het pand aan het einde van de schipbrug, de brugwachterswoning, valt binnen het onderzoeksgebied. Hetzelfde geldt voor de kleine politiepost op de kade, een stukje rechts van de brug. Opvallend is dat de kade hier schuin af loopt richting de rivier. Ter hoogte van het Roermondsplein zit ook een opvallende hoek in de kade. Dit houdt mogelijk verband met de voormalige gracht rond de vestingwerken.

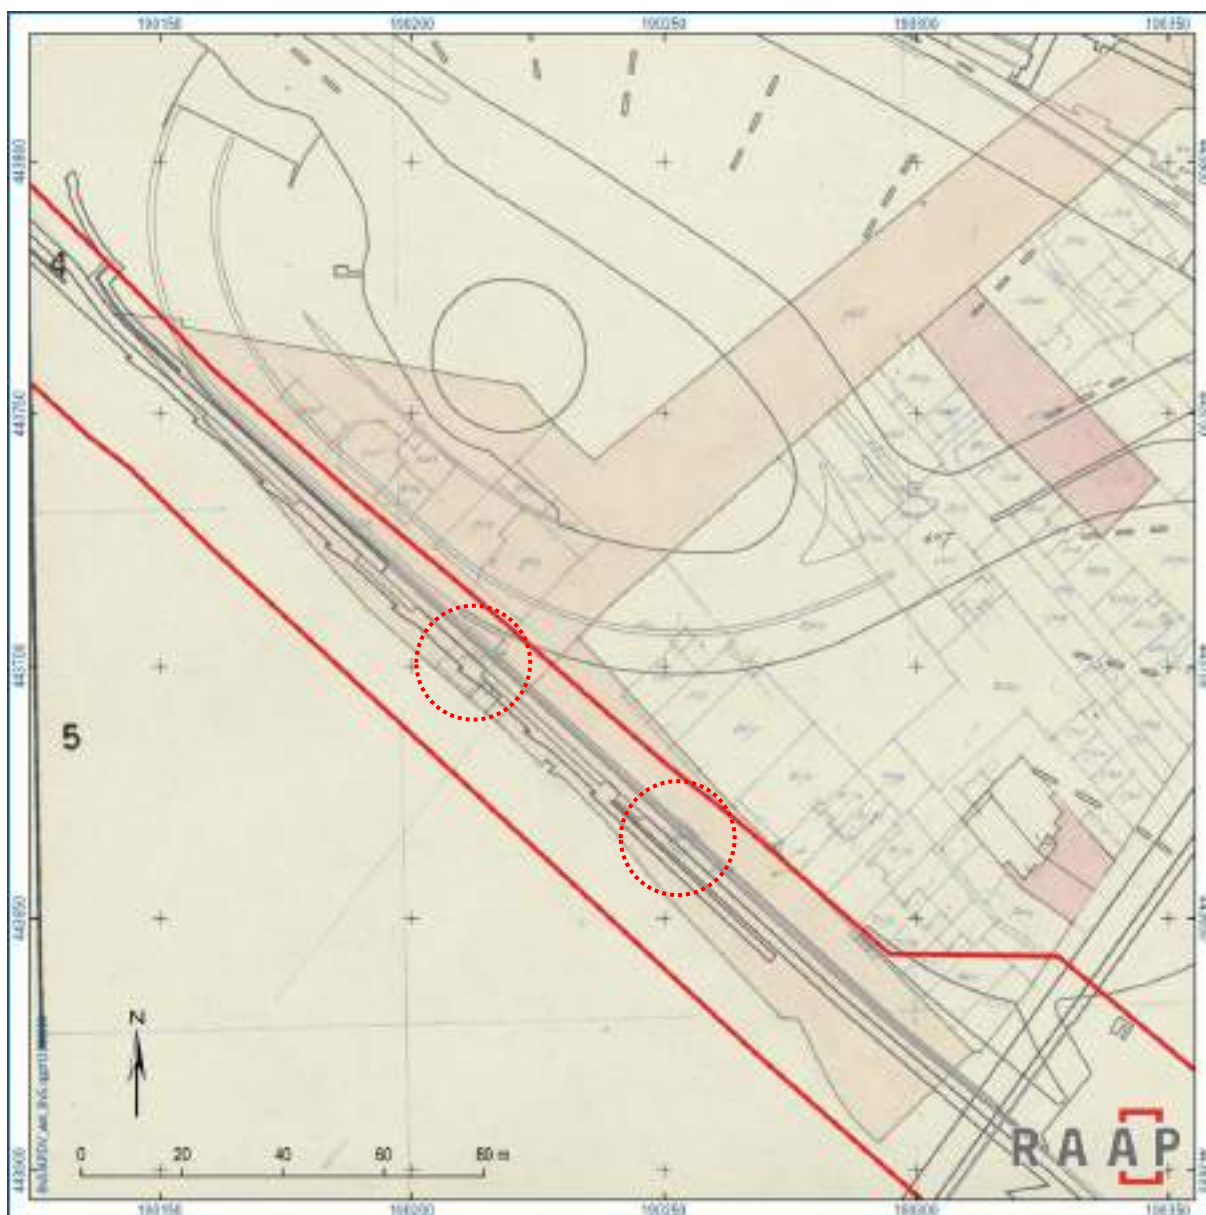
*Figuur 20. De percelen die na de Tweede Wereldoorlog onteigend werden in verband met de wederopbouw. Alleen de rode vlakken duiden nog gebouwen aan, de rest is niet meer bebouwd. Twee objecten binnen het onderzoeksgebied zijn omcirkeld. (Kadastrale gemeente Arnhem, sectie P, hulppkaart 947).*

Op de kade stonden volgens deze hulppkaart naast de brugwachterswoning (cirkel links) nog een klein vierkant gebouw, iets meer naar het oosten (cirkel rechts). Dit is een politiewachtpost die rond 1900 is gebouwd en voor het eerst voorkomt op de kadastrale hulppkaart uit 1903.<sup>29</sup> Beide panden zijn aan het einde van de oorlog verdwenen.

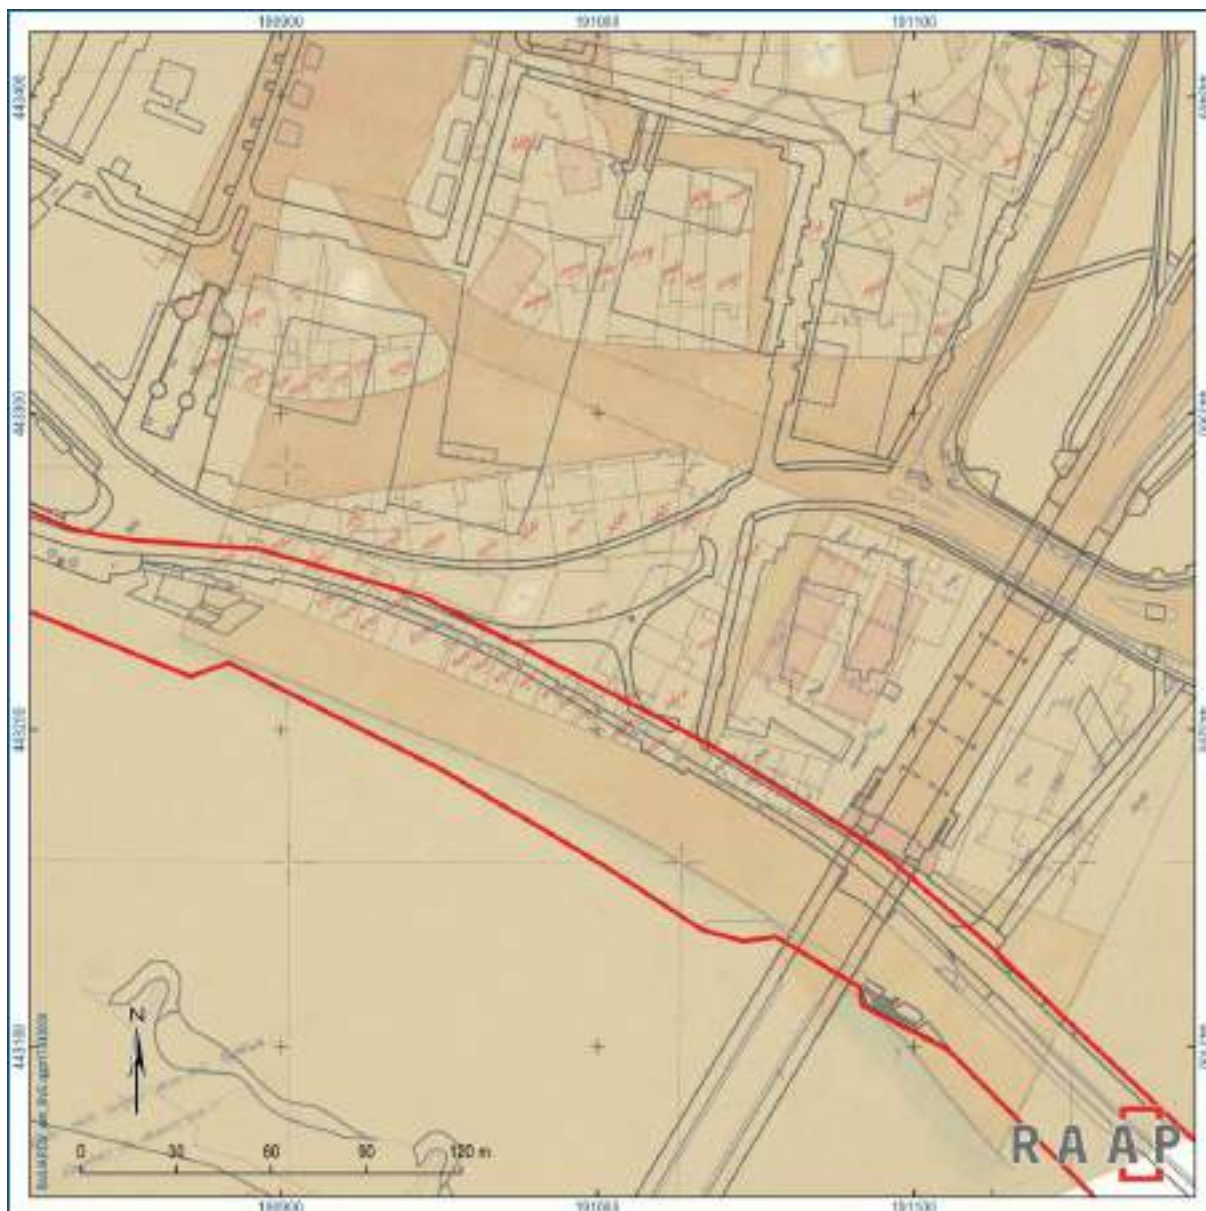
*Figuur 27. De verwoestingen rond de brug op een kaart uit 1949. Enkel de rode blokken geven bestaande gebouwen weer; alle percelen met rode cijfers zijn vervallen omdat de panden verwoest zijn. (Kadastrale gemeente Arnhem, sectie O, hulpkaart 995).*

De kaart van 1949 laat de verwoestingen rondom de John Frostbrug zien; alle rode cijfers duiden op verwoeste panden. De kaart geeft evenwel een goed beeld van de bebouwing die gestaan heeft in deze zone van het onderzoeksgebied. De kade was destijds smaller dan tegenwoordig. De lage kade werd in de jaren 50 aangelegd.

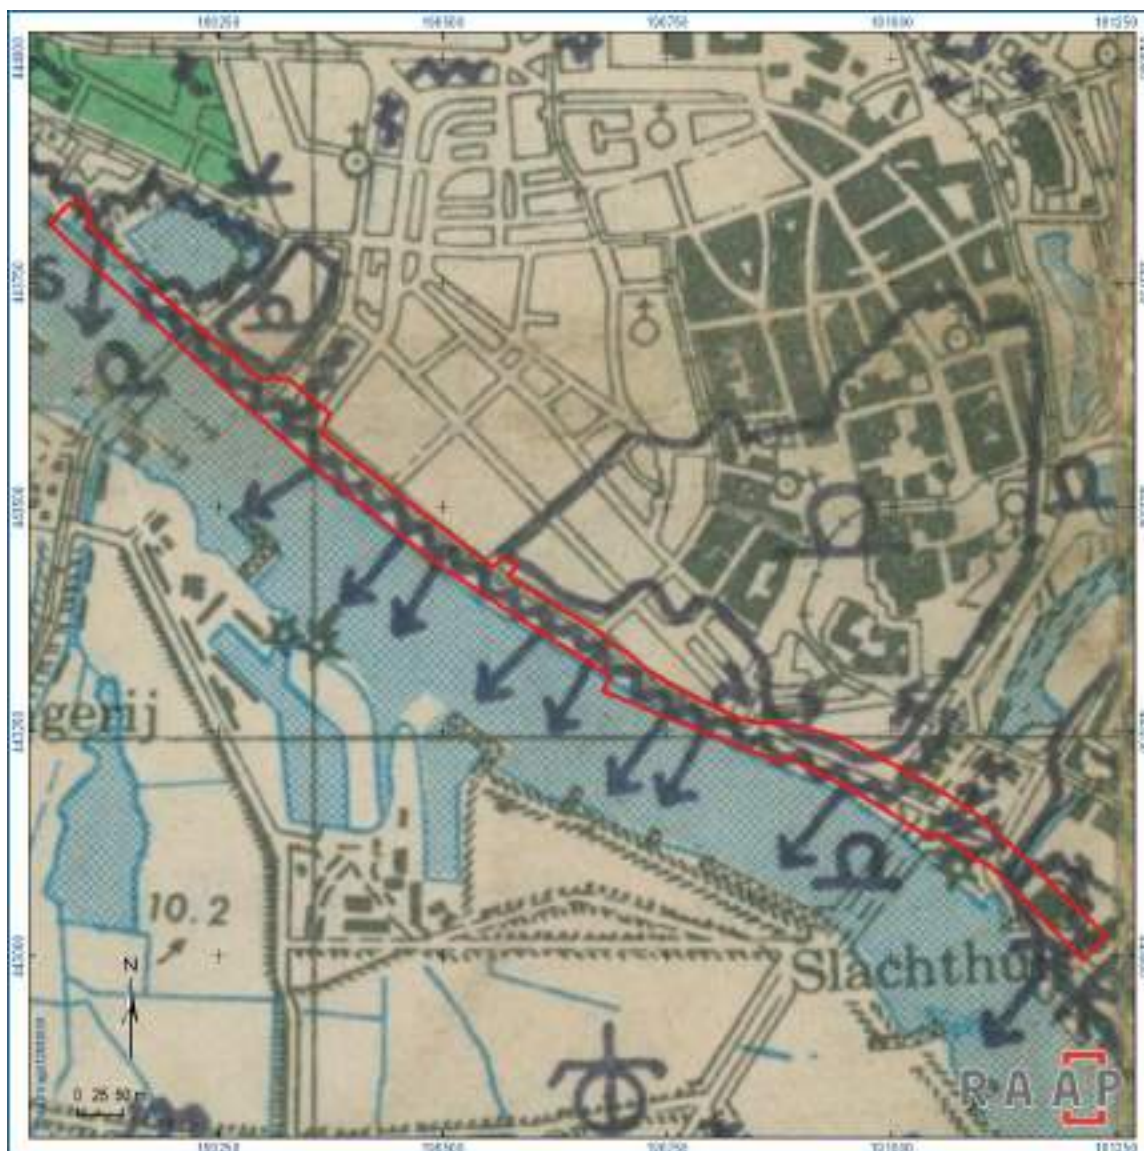
*Figuur 29. Het plangebied (rood omlijnd) geprojecteerd op een detailopname van de Canadese Defence Overprint-kaart van 21 maart 1945. Sheet no. 6 NW (E). Op de Rijnkade is een lang tracé van loopgraven zichtbaar. De pijlen vanuit de loopgraven richting de Rijn geven lichte mitrailleur-stellingen aan. De beide bruggen en de binnenstad zijn als 'demolished area' aangegeven; oftewel vernietigd door bombardementen en/of oorlogsvoering.*

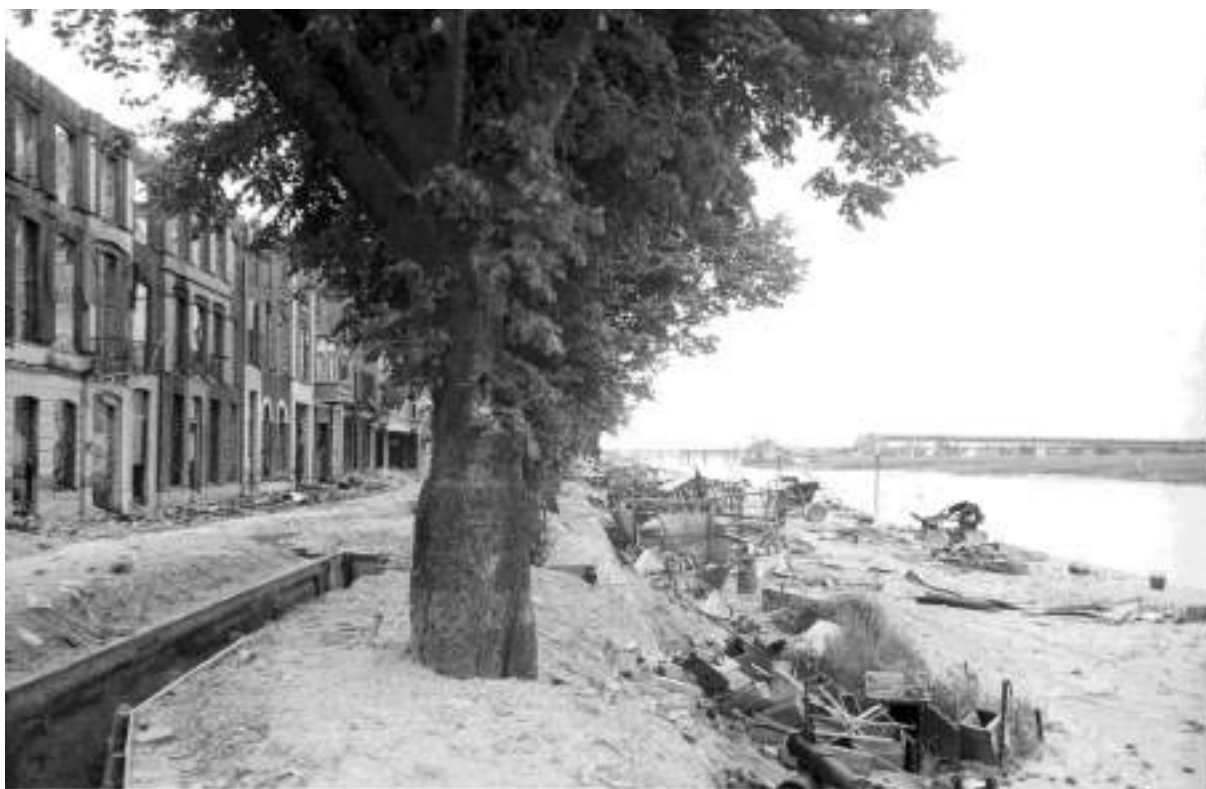
*Figuur 31. Rijnkade, tussen de Nieuwstraat en de Vossenstraat. De kademuur is zwaar beschadigd en er is nog weinig puin geruimd. Links een Duitse loopgraaf. Zomer 1945. Gelders Archief collectie Jaquet: 1534-22*

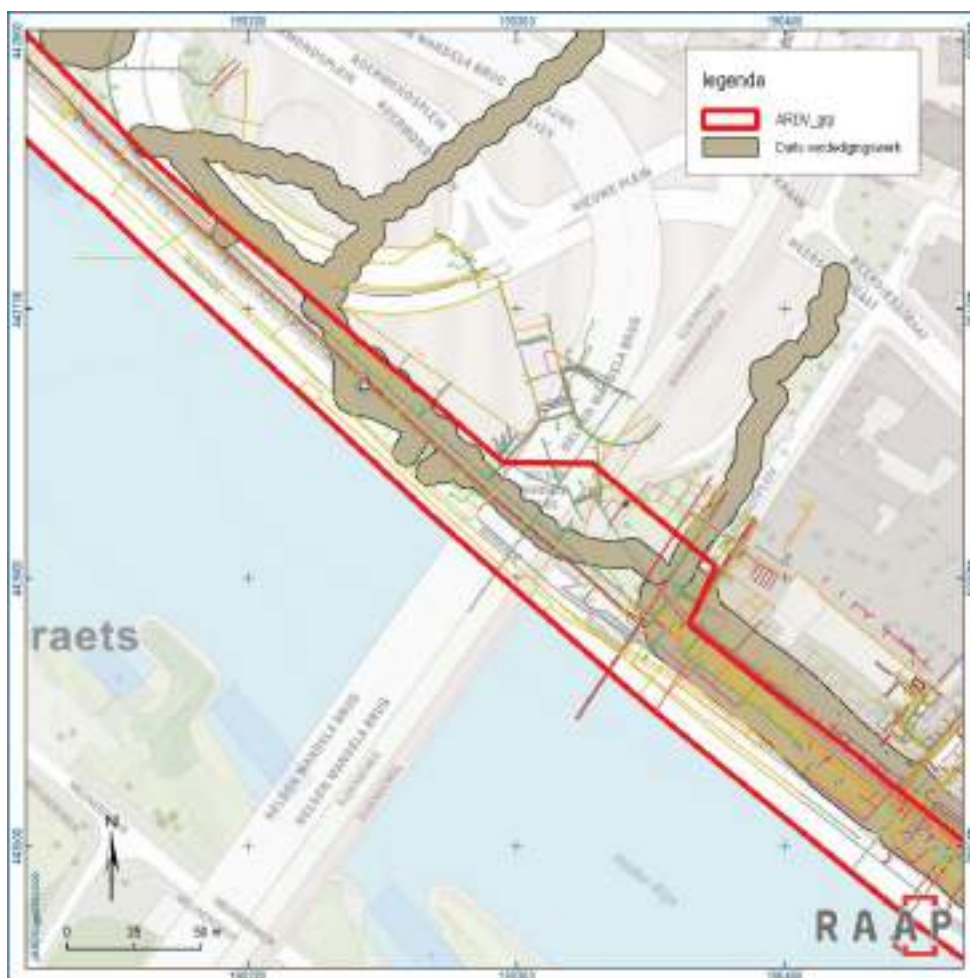
*Figuur 34. Een deel van het plangebied ten hoogte van de Nelson Mandela brug. Op de figuur is duidelijk te zien dat op de locatie van de loopgraven uit de Tweede Wereldoorlog veel kabels en leidingen zijn aangelegd. Dit heeft zeker gevolgen gehad voor de gaafheid van de archeologische resten.*

| Locatie en diepte van kabels/leidingen | Verspreid over het plangebied zijn veel kabels en leidingen aanwezig (zie figuur 34 en kaartbijlage 6) |

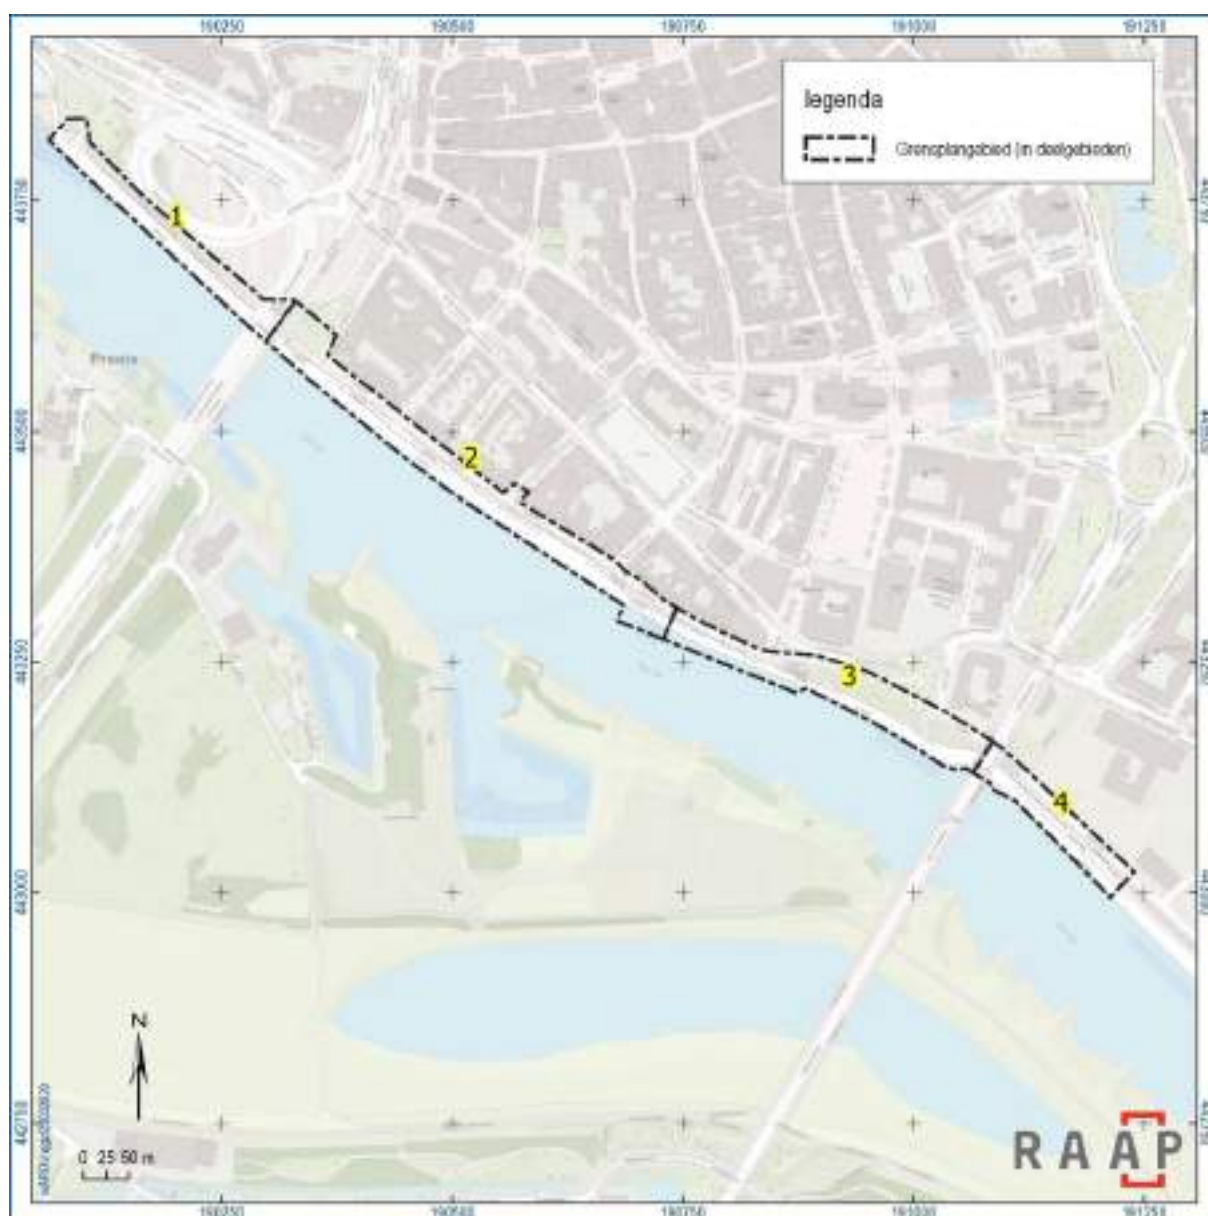
Figuur 35. Het plangebied opgedeeld in vier deelgebieden (gele getallen).

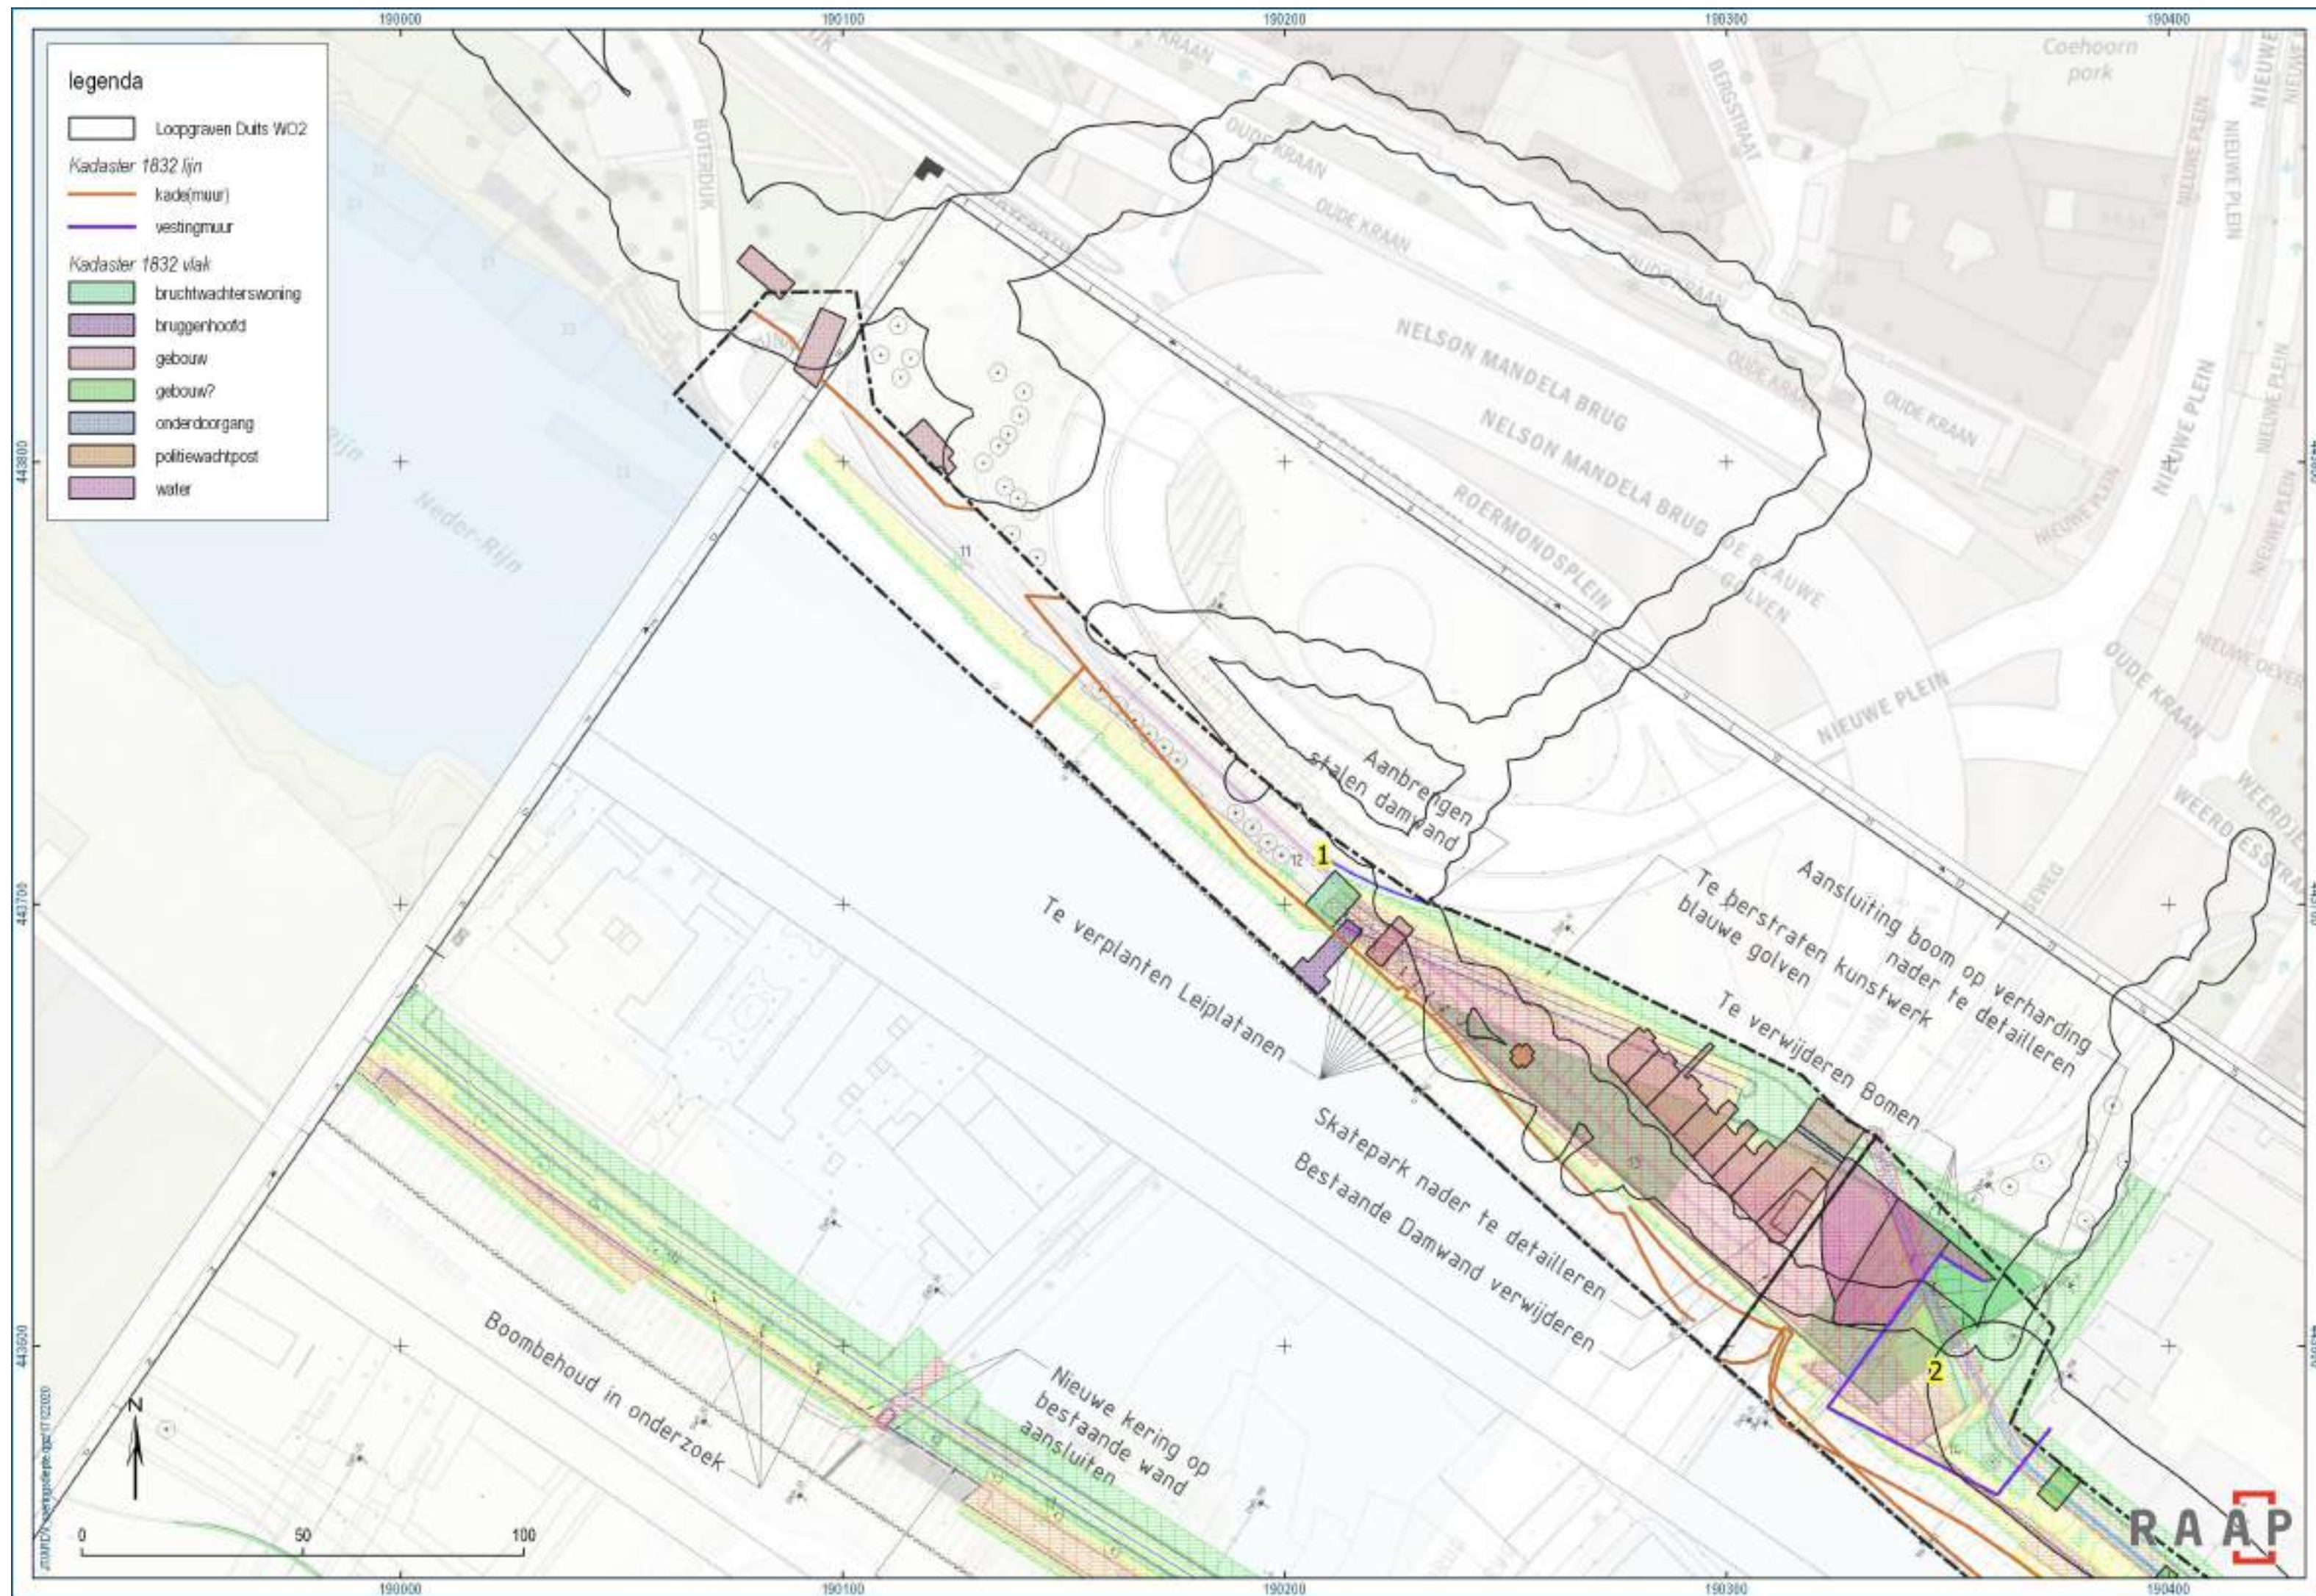
Roeringskaart Waterschap met daarbovenop geprojecteerd de verwachte historische archeologische resten voor Deelgebied 1

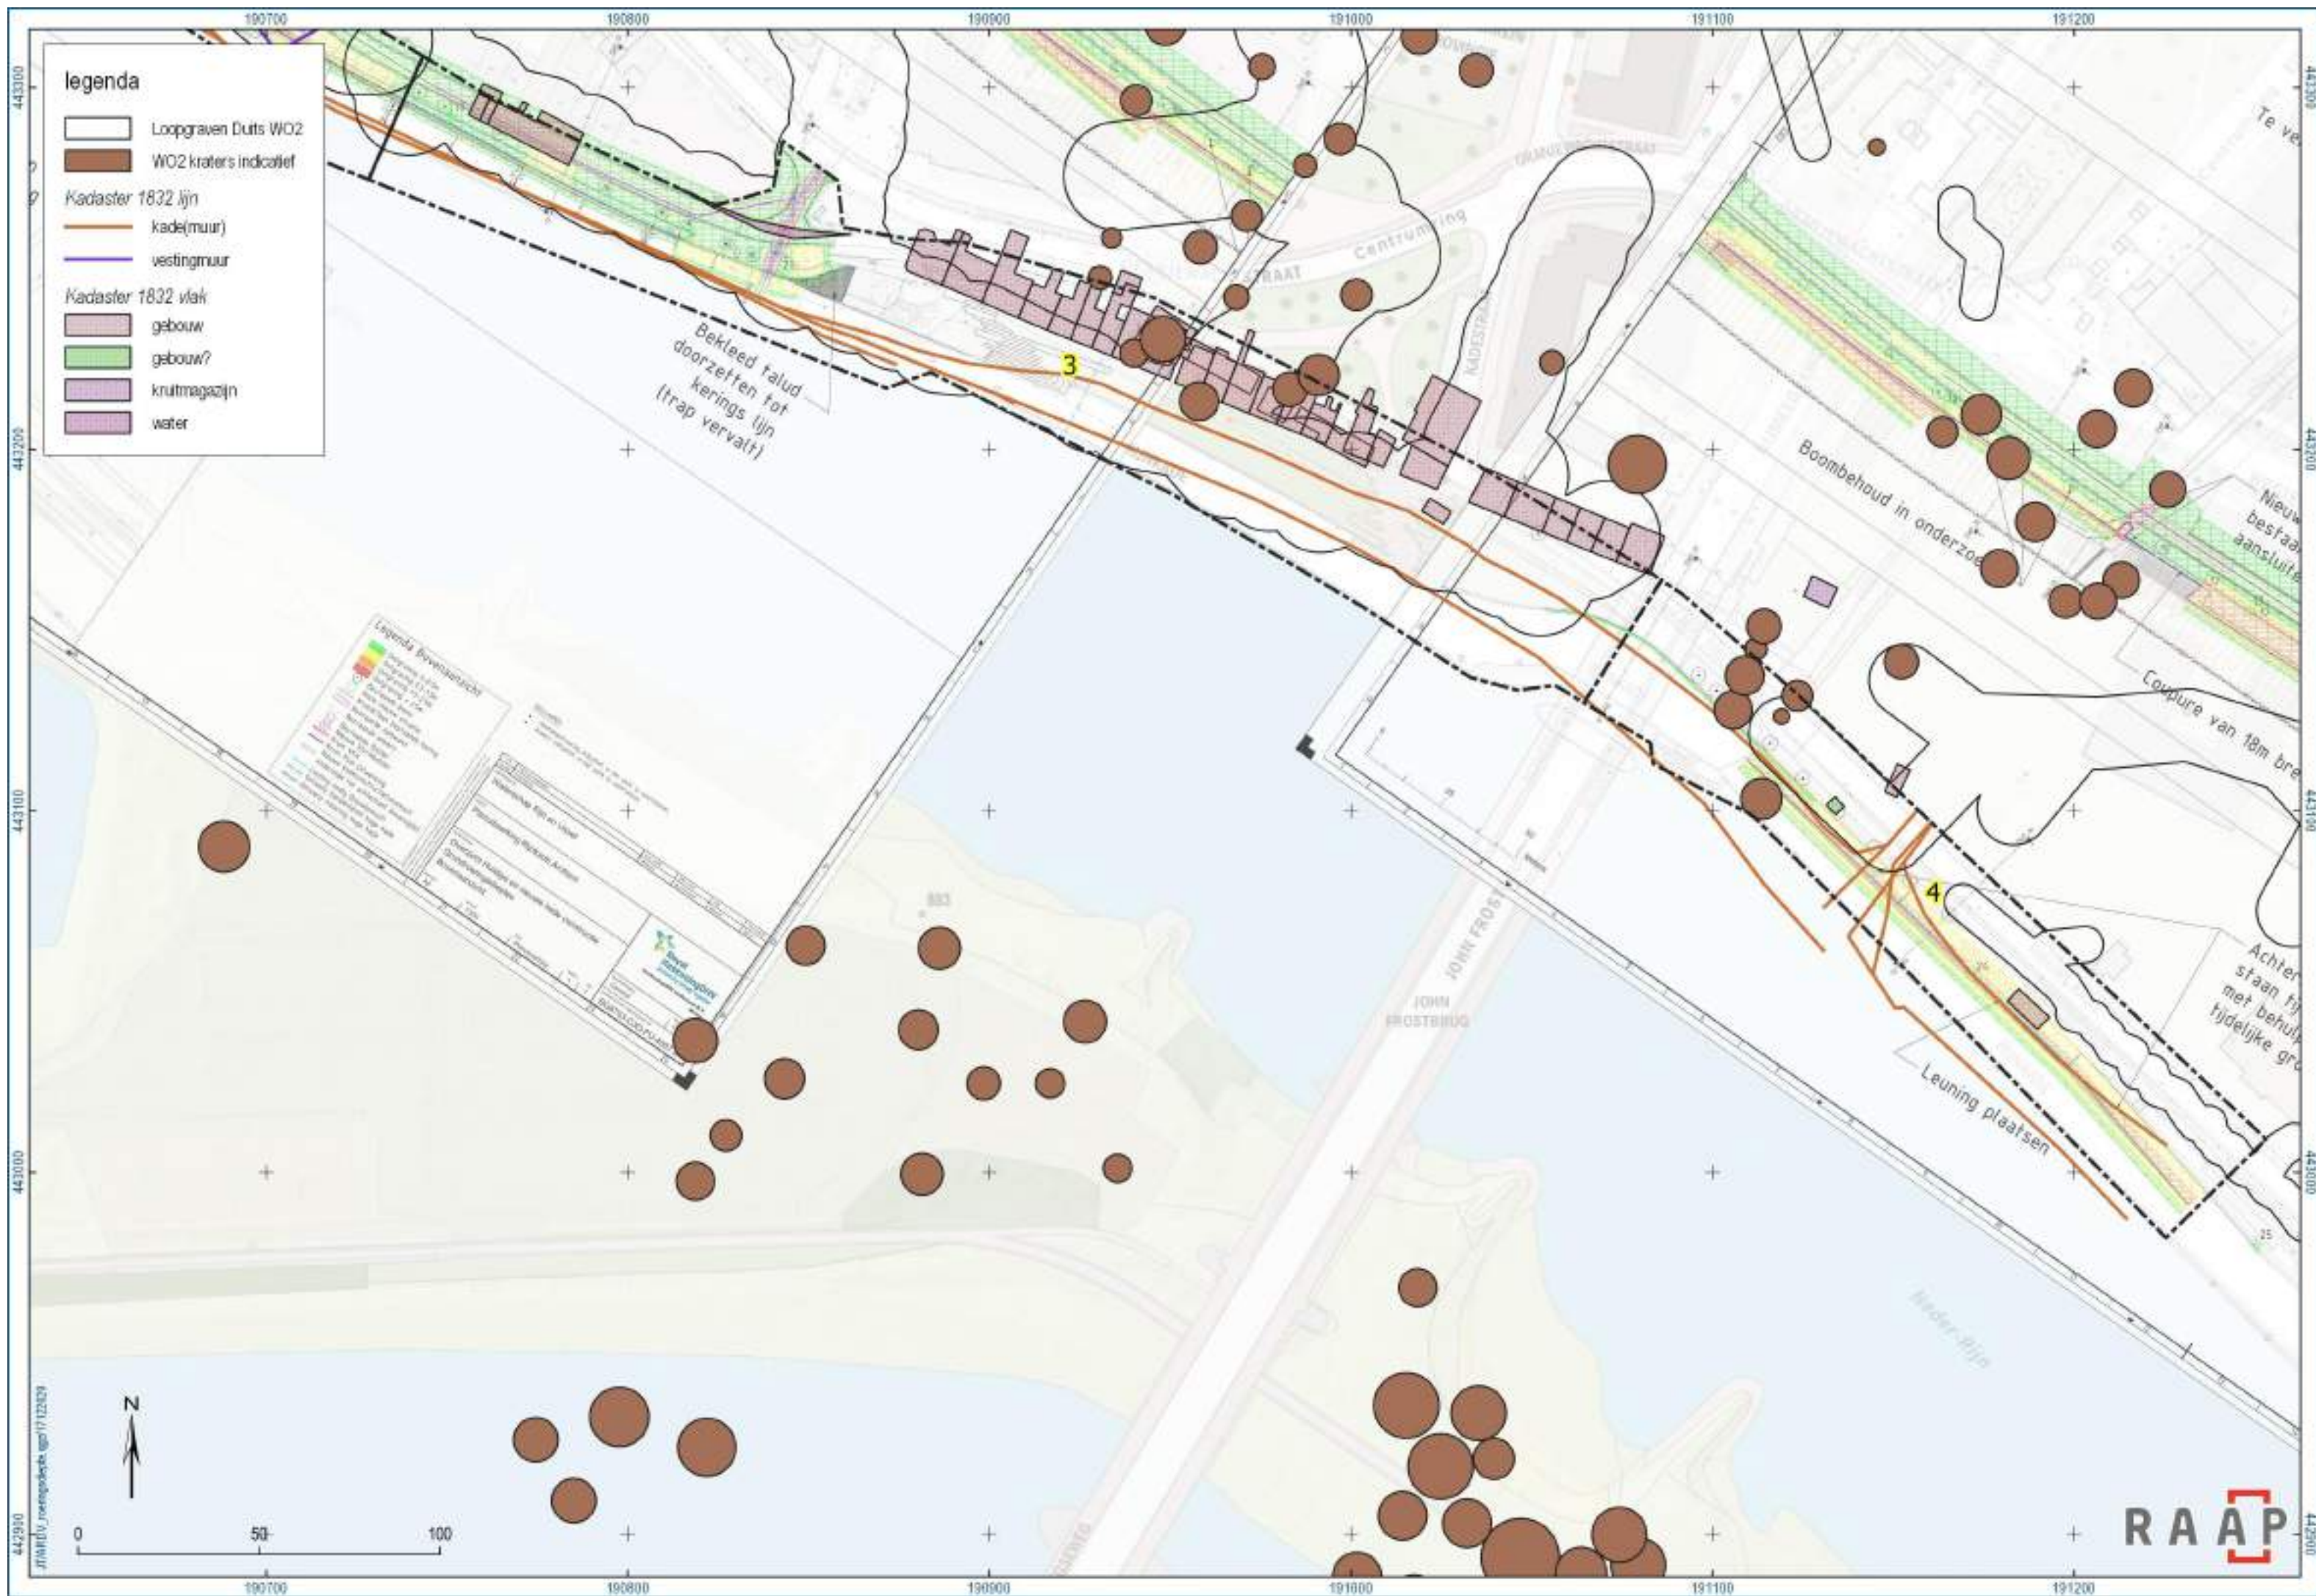
Roeringskaart Waterschap met daarbovenop geprojecteerd de verwachte historische archeologische resten voor Deelgebied 3 en 4

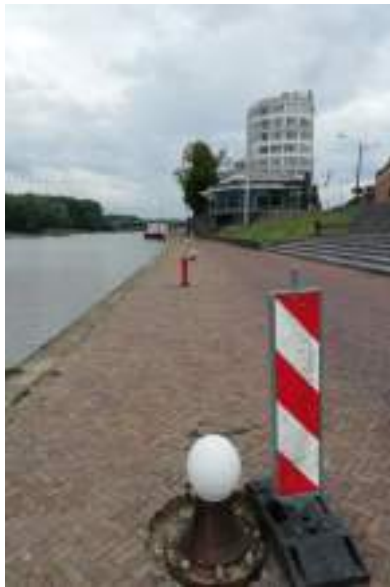
Foto 5 Rijnkade, werkzaamheden bolders

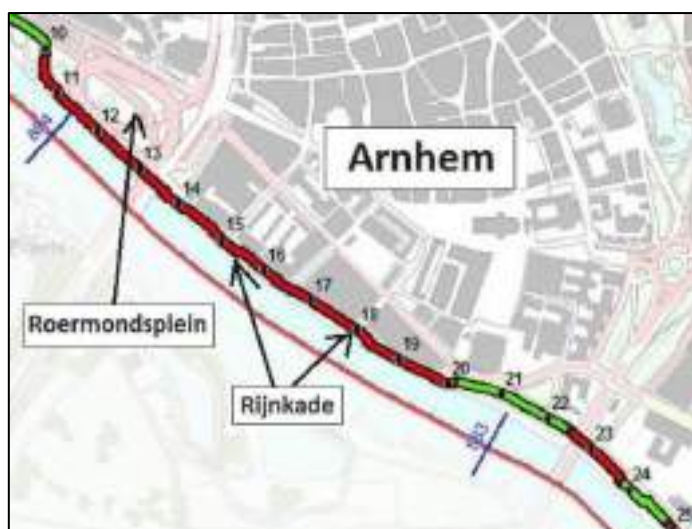
**Figuur 1** Afbakening van het projectgebied (bron: Uitvraag F&F scan 26 juli 2016)

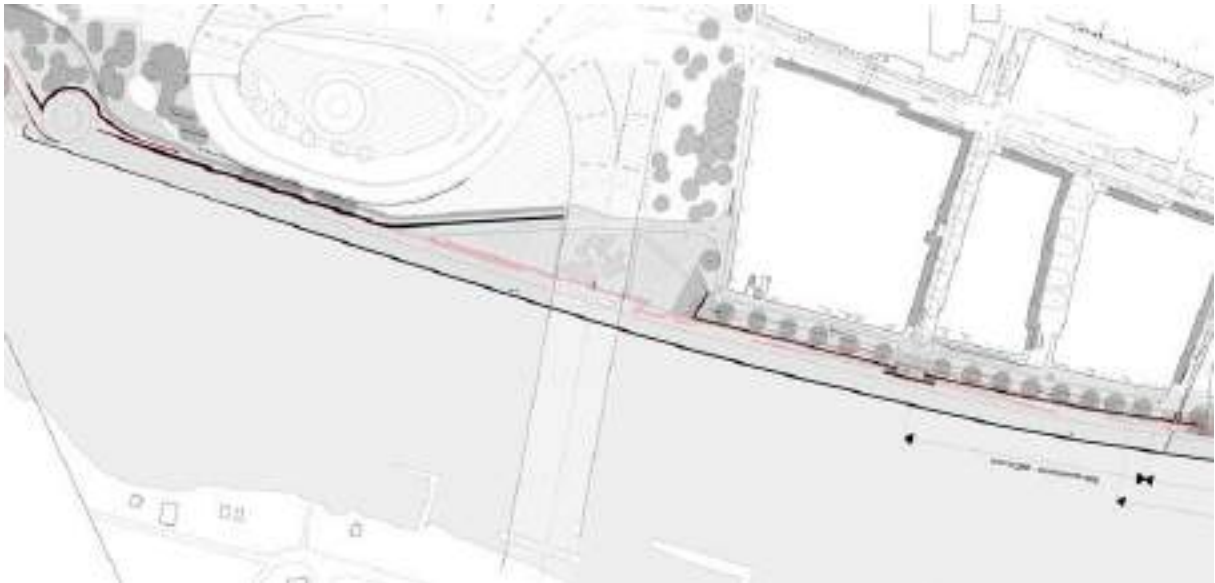
*Figuur 2: westelijk deel referentieontwerp Rijnkade*

Er is voor de versterking eerst een voorkeursalternatief opgesteld met de titel 'Groene en Levendige Rijnkade', die vervolgens uitgewerkt is naar een referentieontwerp (zie figuren 2 en 3). Het voorkeursalternatief is op 11 december 2018 voorgelegd aan het college van B&W van de gemeente Arnhem. Zij heeft met het ontwerp ingestemd. Het ontwerp is in nauw overleg met stakeholders aan de Rijnkade (ondernemers, bewoners, belangenpartijen, etc.) en de gemeente Arnhem tot stand gekomen.

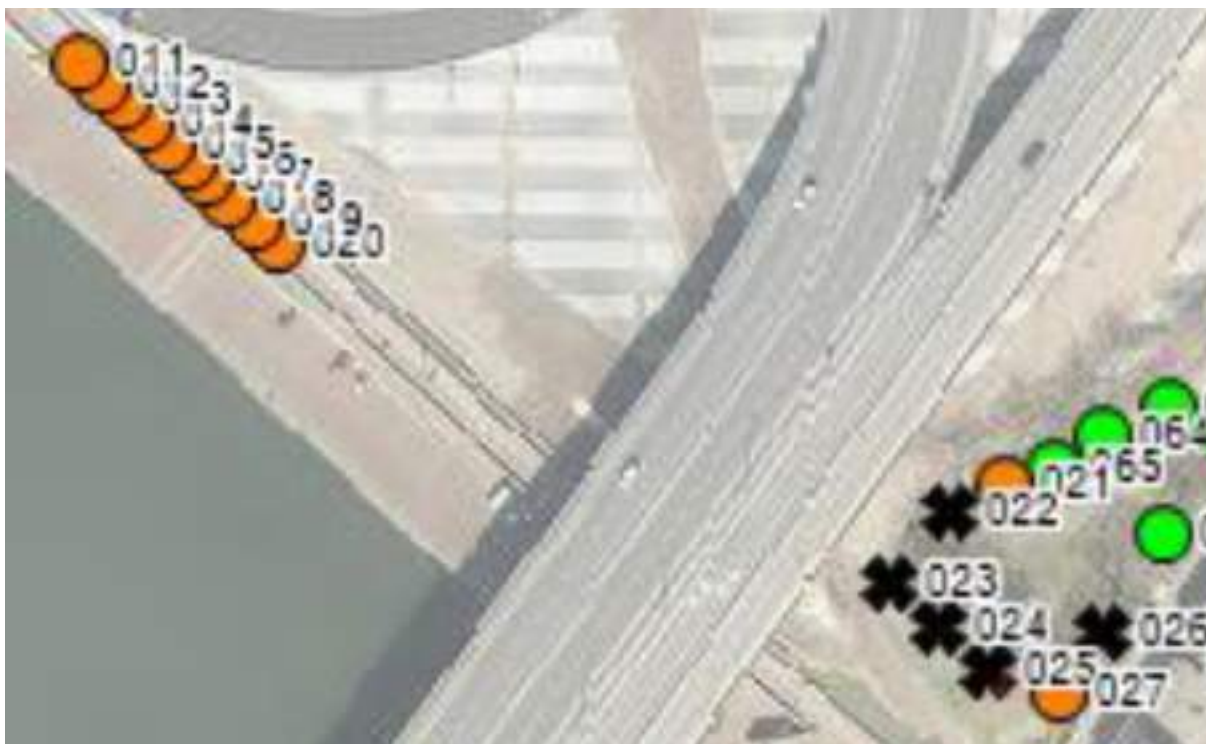
*Figuur 4: uitsnede Boomeffectanalyse (Tree-O-Logic) ter hoogte van groene talud Rijnkade (zwart: te kappen bomen, oranje: bomen waarvoor (tijdelijk) maatregelen nodig zijn of die verplant moeten worden, groen: de bomen die zonder maatregelen behouden blijven)*

In het rapport van Tree-O-Logic in bijlage 3 is het effect van het referentieontwerp op alle 65 bomen binnen de invloedssfeer van het project bestudeerd. Zij concluderen dat het referentieontwerp als gevolg heeft dat er 4 bomen (bomen 022 t/m 026) moeten worden gekapt en 10 bomen moeten worden verplant (bomen 011 t/m 020). Zie ook onderstaande figuur 4 uit het rapport van Tree-O-Logic. Het kappen en verplaatsen van deze bomen is het gevolg van de aanleg van het groene talud dat op verzoek van de gemeente Arnhem bij het Roermondsplein wordt gerealiseerd (zie figuur 5). De te kappen bomen betreffen drie gewone platanen (022, 023 en 024), een oosterse plataan (025) en een zomerlinde (026).
