## **Bijlage 1: Tekeningen referentieontwerp Rijnkade (RHDHV, 2021)**

| Planuitwerking Rijnkade Arnhem | | | | | | | | | |
| omschrijving | | <p>Overzicht Huidige en nieuwe kade constructie<br/>Bovenaanzicht</p> | | Definitief | | 1 | | 1 | |

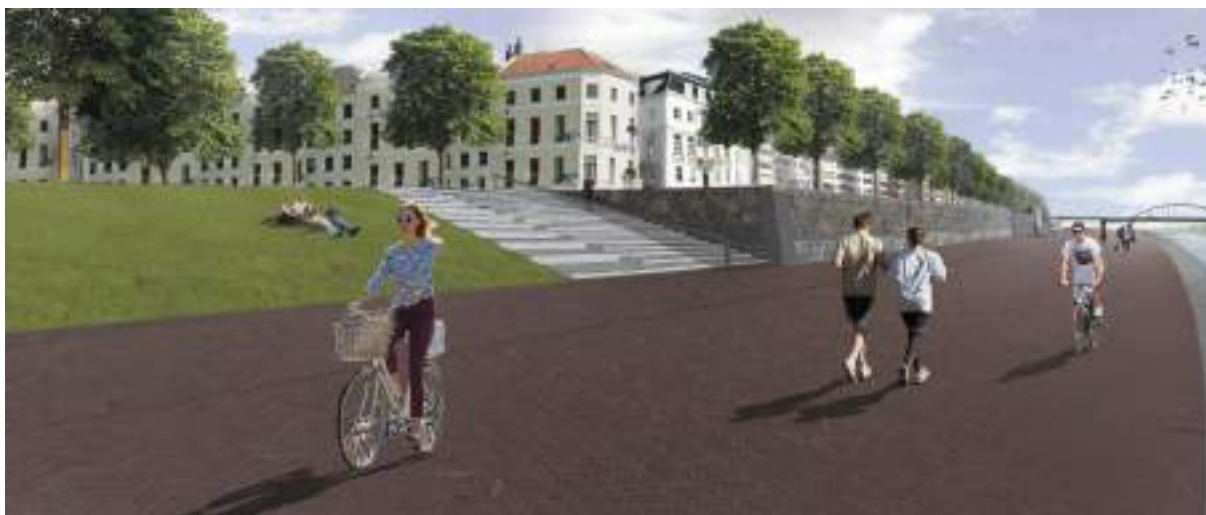
*Figuur 5: visualisatie nieuwe groene talud t.h.v. Nelson Mandelabrug / Roermondsplein*

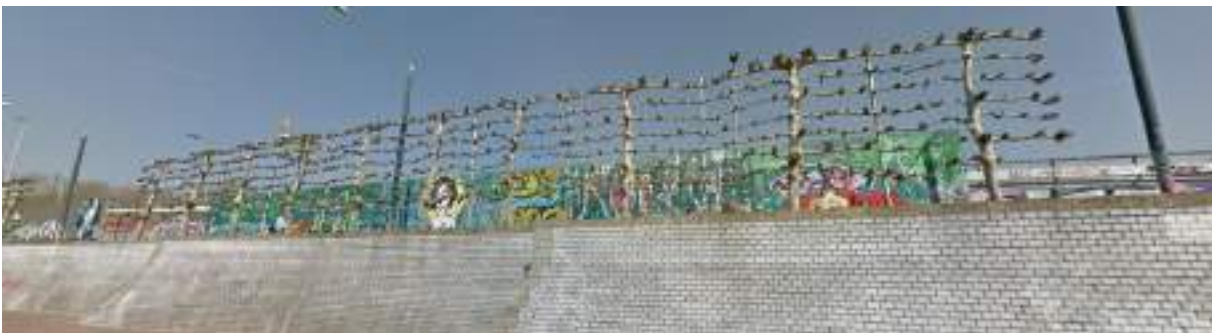
*Figuur 8: leiplatanen ten westen van Nelson Mandelabrug die verplant moeten worden*

Tien bomen zullen moeten worden verplant. Het gaat om de leiplatanen 011 t/m 020 ten westen van de Nelson Mandelabrug (zie ook figuur 8). Zoals hier boven ook benoemd kunnen deze niet op dezelfde plek worden gehandhaafd omdat er een groen talud wordt gerealiseerd.

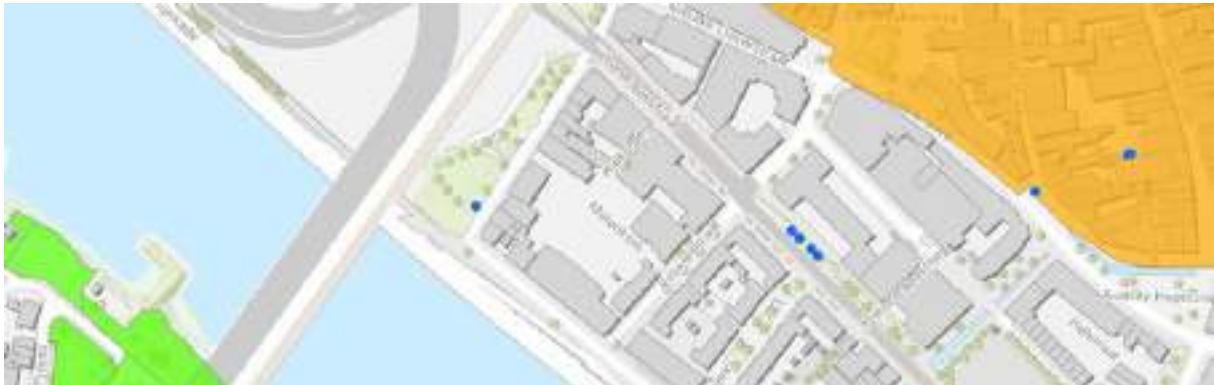
*Figuur 10: beschermde Tilia Americana ter hoogte van Roermondsplein*

boom aangewezen als waardevol, namelijk een *Tilia Americana* ter hoogte van het Roermondsplein (zie ook figuur 10). In deze rapportage en die van Tree-O-Logic heeft de beschermde boom het nummer 027; deze boom blijft zonder maatregelen behouden in de nieuwe situatie.

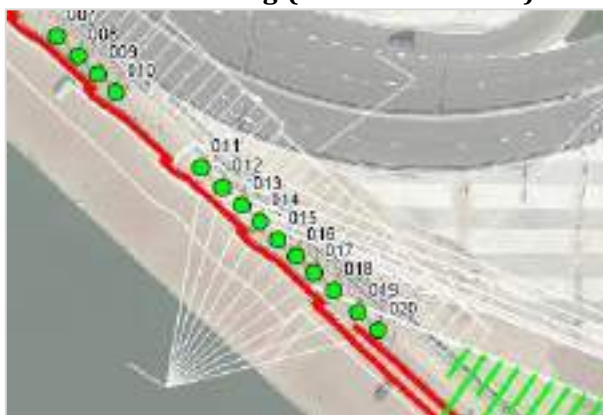
De nieuwe op-/afrit is zichtbaar op afb. 1 met de witte lijnen. De te verplanten bomen zijn bomen 11 t/m 20.

afb. 1: nieuw fietspad t.h.v. boomnr. 11 t/m 20

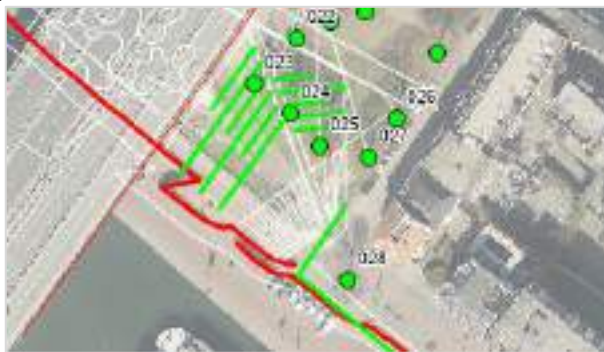
afb. 2: groene talud (groen) en trappartij (wit)

Het talud loopt gelijkmatig op met een hellingsgraad van 1:7,5. De helling is opgebouwd uit een laag erosiebestendige klei met daarop een laag teelaarde. De totale (horizontale) lengte van het talud bedraagt ca. 32 meter. De roze lijn geeft het ontgravingsprofiel aan.

Ter hoogte van het Roermondsplein wordt een natuurlijk (groen) talud opgebouwd als een groene zone die vanaf de Rijnkade naar de binnenstad van Arnhem loopt. Tussen het einde van de nieuwe kademuur en het groene talud wordt een brede trap aangelegd, deze loopt parallel aan het groene talud, zie afb. 2.

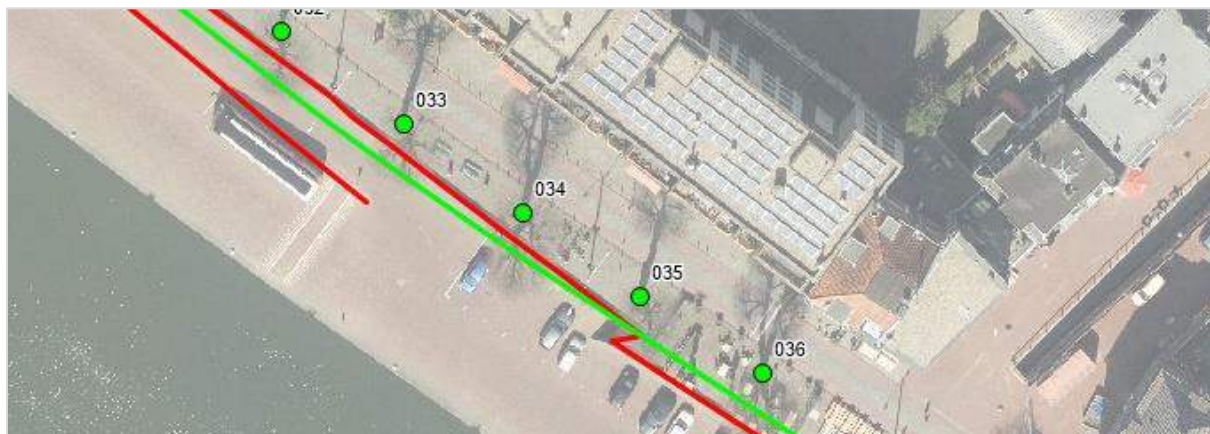
afb. 4: bovenaanzicht met ontwerp Rijnkade. De rode lijn is de huidige, de groene lijn is de nieuwe kademuur

Het grootste deel van de werkzaamheden vindt plaats langs de Rijnkade. Hier wordt de huidige kade verwijderd en een nieuwe kademuur opgebouwd. In de meeste gevallen komt de nieuwe kademuur verder van de bomen, op een aantal plaatsen dichterbij, zie afb. 4.

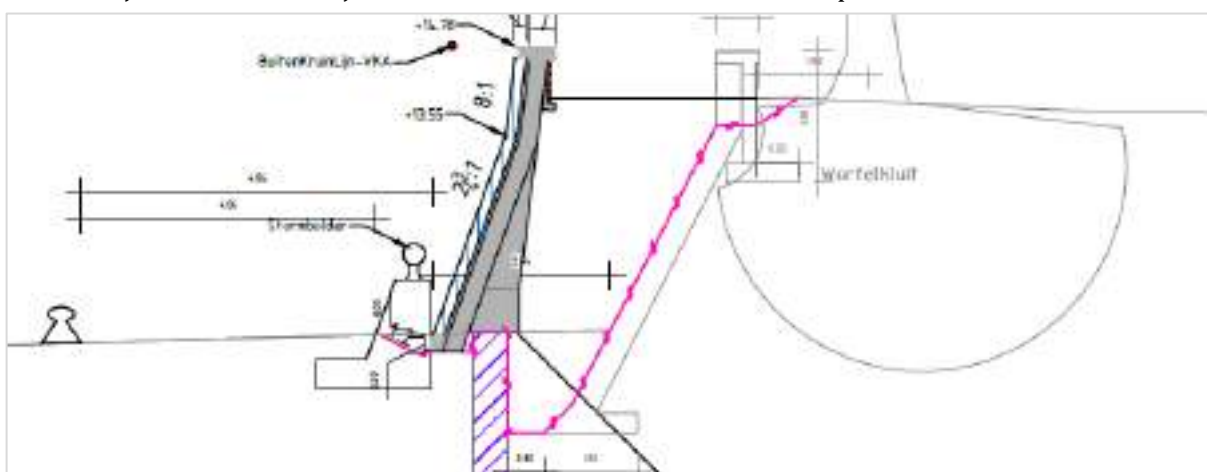
afb. 7: dwarsprofiel 22 bij bomen 044 t/m 049 met de ligging van de oude kademuur (transparant) en de nieuwe kademuur (grijs) en damwand (roze gearceerd). De roze lijn betreft het ontgravingsprofiel.

- ter hoogte van bomen 044 t/m 049 wordt alleen het bovenste deel van de huidige kade verwijderd, de rest blijft zitten. De nieuwe kademuur rust op een damwand, zie afb. 7;

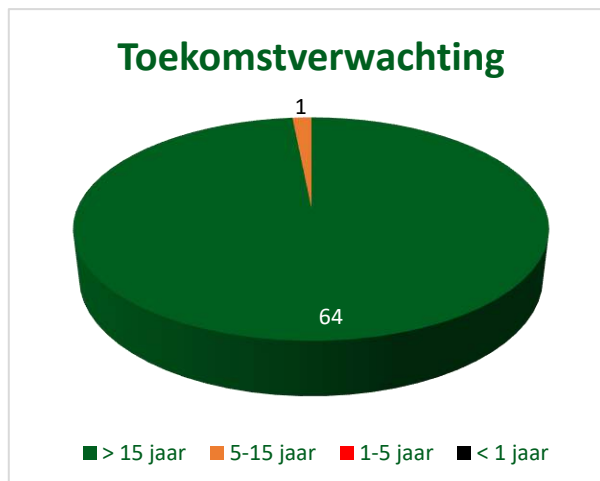
afb. 12: toekomstverwachting

De toekomstverwachting is bepaald op basis van conditie en eventuele gebreken of ziektes, in relatie tot de boomsoort. De toekomstverwachting is verdeeld in klassen, zie afb. 12.

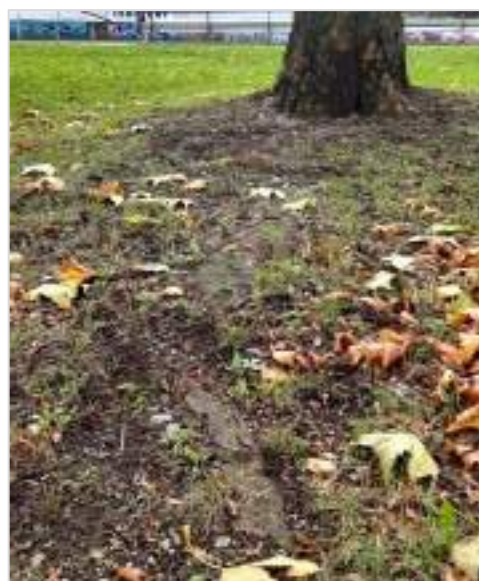
uit proefsleuven 5 t/m 7 blijkt dat zich in het gazon bij het Roermondplein een dikke storende laag bevindt. Deze laag bestaat uit gebroken puin met humusloos zand. De bomen kunnen hier geen voeding en stabiliteit halen en vormen oppervlakkig 'zoekende' wortels, die ook voor de stabiliteit zorgen. Dit zeer oppervlakkig en uitgebreid wortelgestel zorgt ervoor dat de bomen niet verplant kunnen worden. Zelfs op 3,40 meter uit de stam zitten wortels van > 10 cm dikte, zie afb. 15;

afb. 15: zeer oppervlakkige 'zoekende' wortels in het gazon

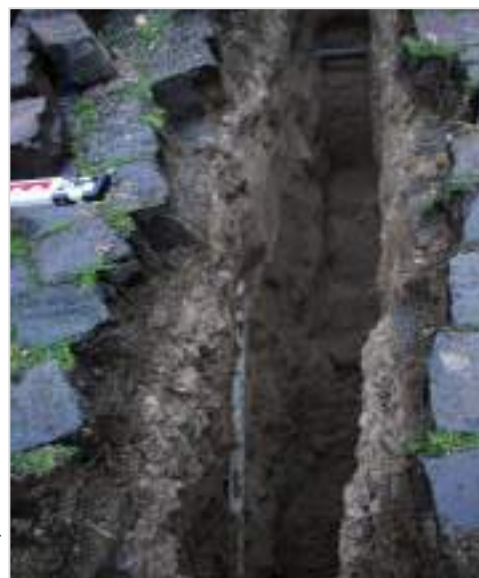
proefsleuven 8 t/m 10 zijn later (7 december 2020) toegevoegd aan de groeiplaatsbeoordeling. Deze zijn gemaakt om de beworteling ter hoogte van resp. boom 028, 036 en 043 te bepalen. Bij deze bomen is geen kademuur op korte afstand aanwezig. Zoals werd verwacht is geen beworteling aangetroffen, op één wortel na van ca. 1 cm dikte op 40 cm diepte;

afb. 16: bij de extra proefsleuven is geen beworteling aangetroffen

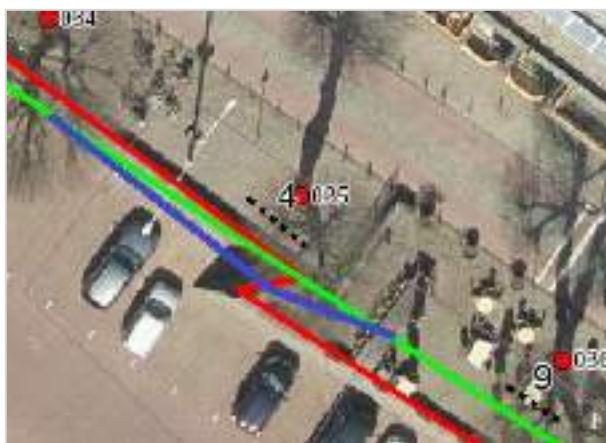
afb. 19: geadviseerde nieuwe kadeliijn (blauw) ten opzichte van kadeliijn in ontwerp (groen)

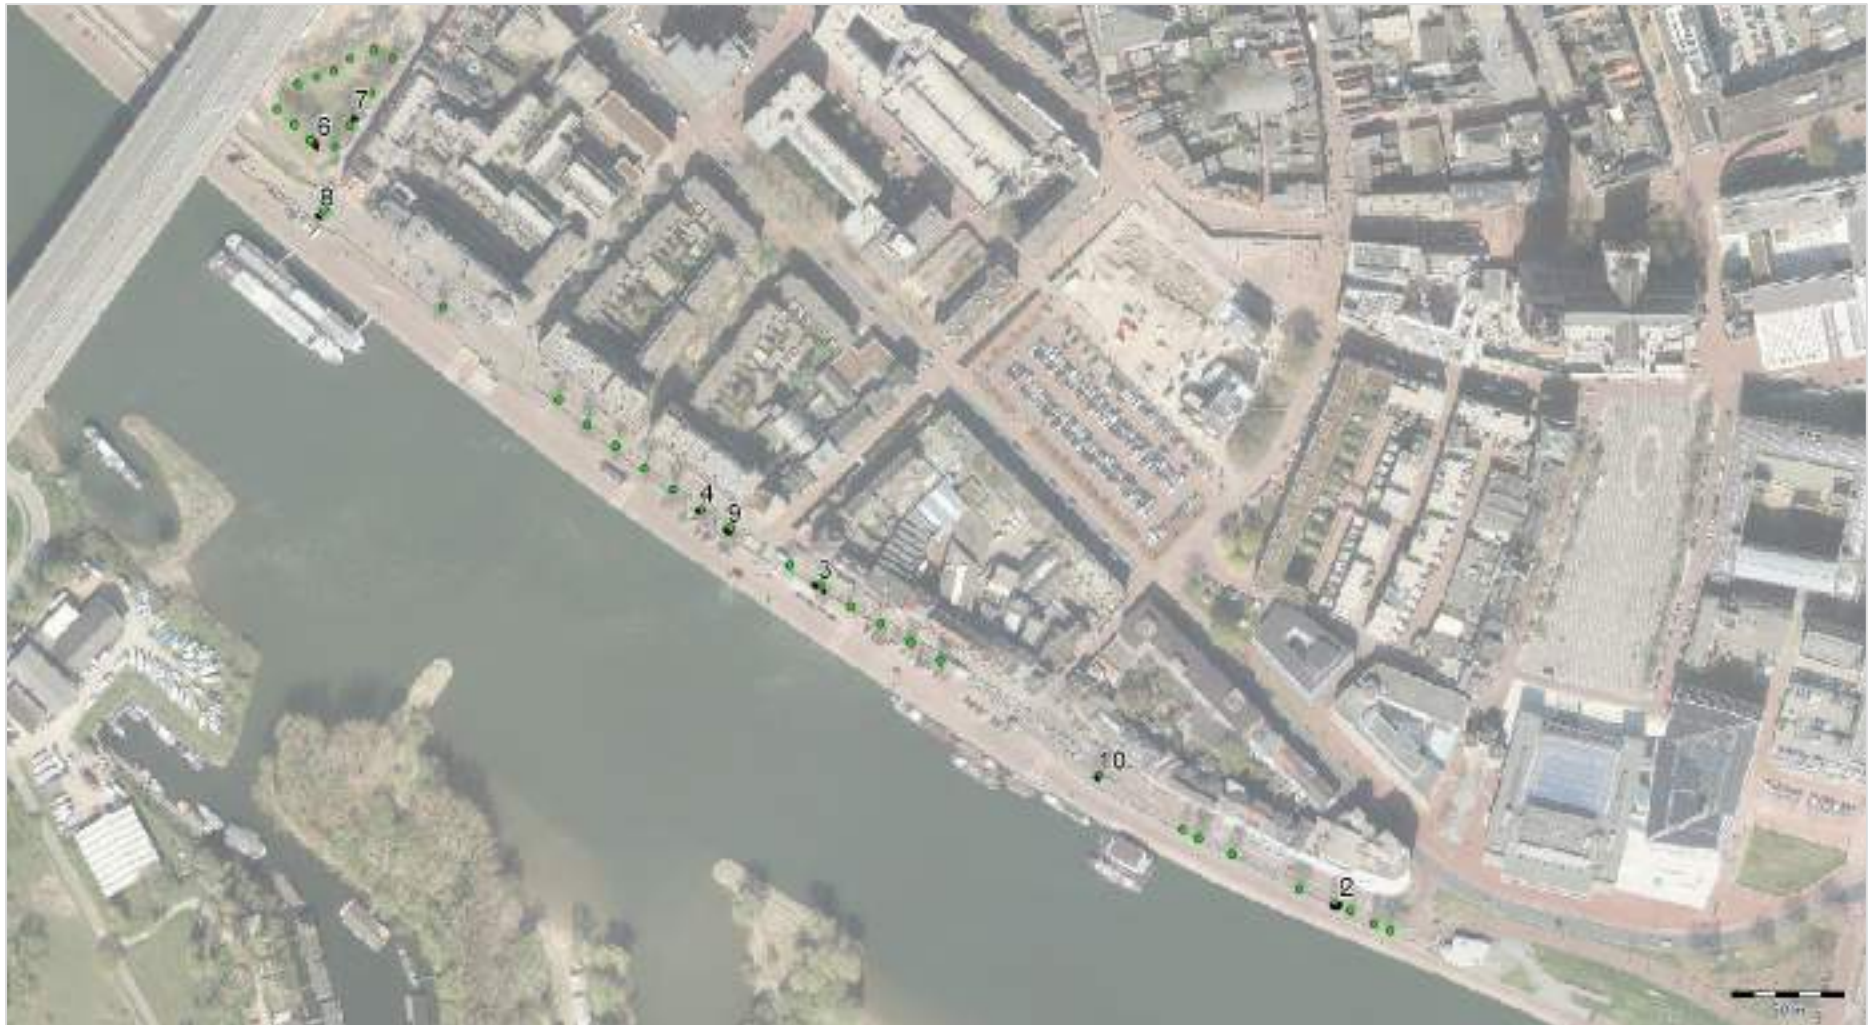
De locaties van de proefsleuven zijn verdeeld over het projectgebied zodat deze een representatief beeld vormen van de beworteling. Op onderstaande kaart is de locatie van de proefsleuven weergegeven. Proefsleuf 1/2 en 5/6 liggen vlakbij elkaar waardoor de nummering overlapt. Proefsleuf 8 t/m 10 zijn op een later tijdstip toegevoegd (7 december)

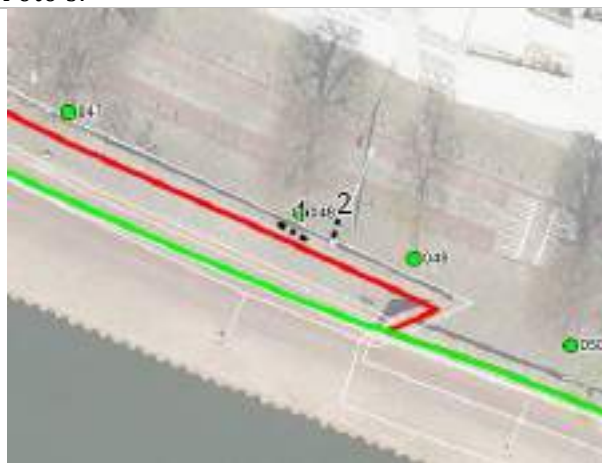
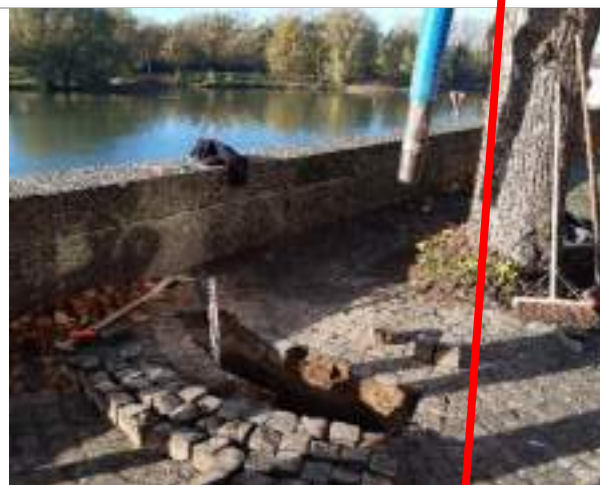
Bij dezelfde boom als PS 1, nu haaks op kademuur. Betonplaat loopt tot 0,9 meter uit de kademuur tot onder stamvoet. Vanaf 20 cm bomengranulaat ingevuld, zeer grof grind met organische component. Richting rijbaan weinig wortels, wortels groeien onder betonplaat.

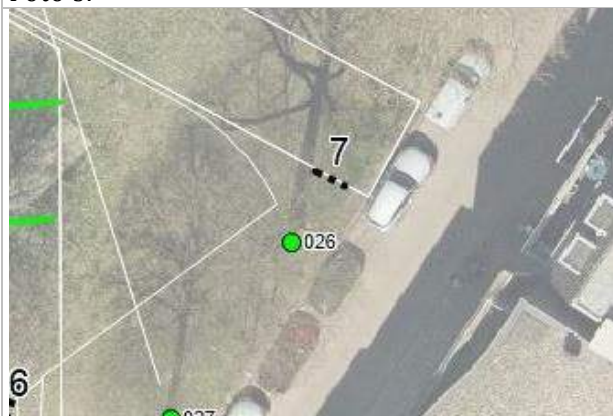
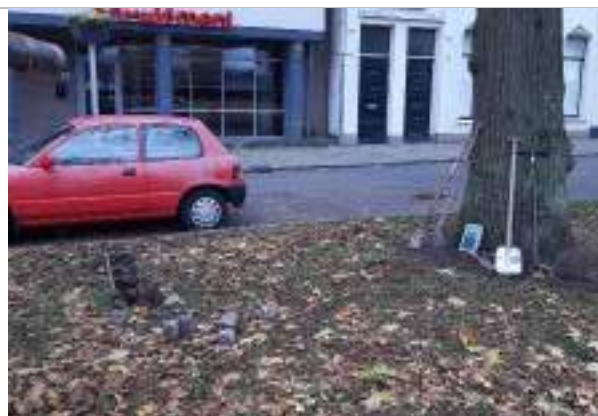
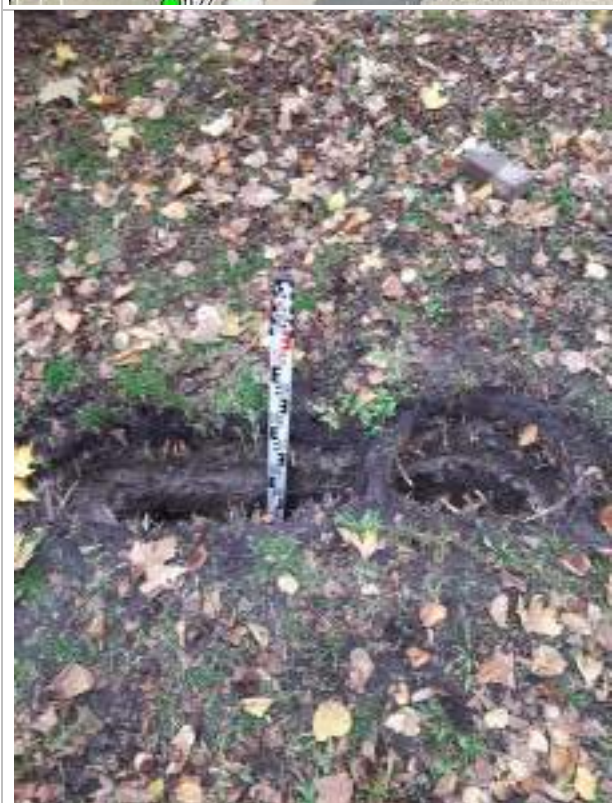
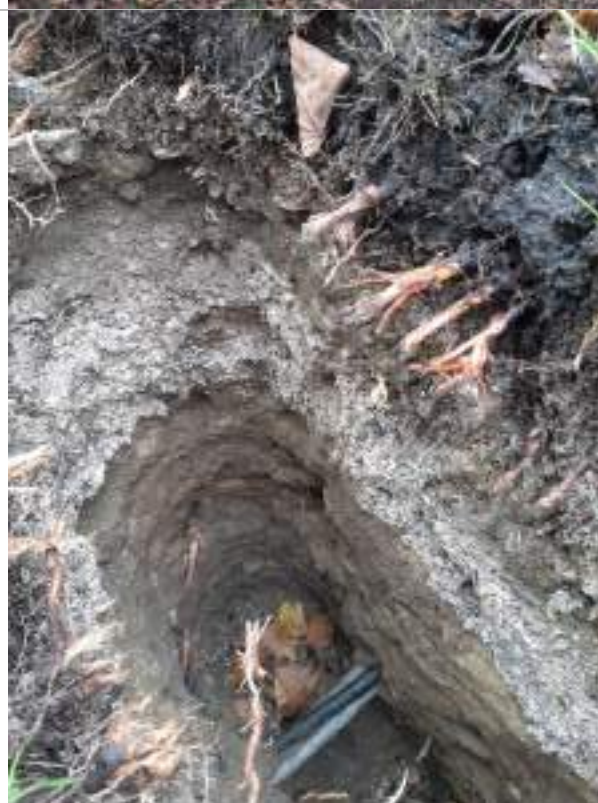
Proefsleuf op werkgrens voor aanleg nieuwe op-/afrit. Opbouw grond: 10 cm teelaarde, 10 cm puin, 10 cm halfverharding daaronder sterk verdicht zand met puin. Elektrakabel aange troffen op 1,6 m uit opsluitband, op 0,6 m diepte.

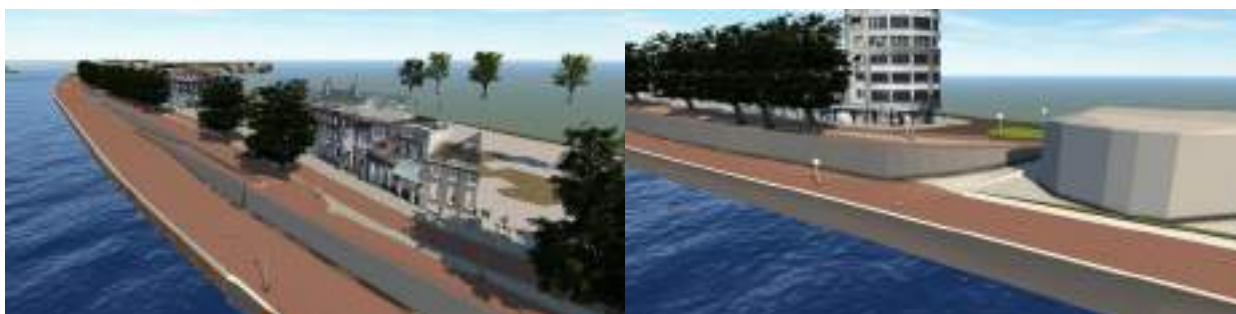
*Figuur 1-2 Kademuur nabij hellingbaan Rodenburgstraat en afronding van de kademuur bij het infocentrum Airborne at the bridge.*

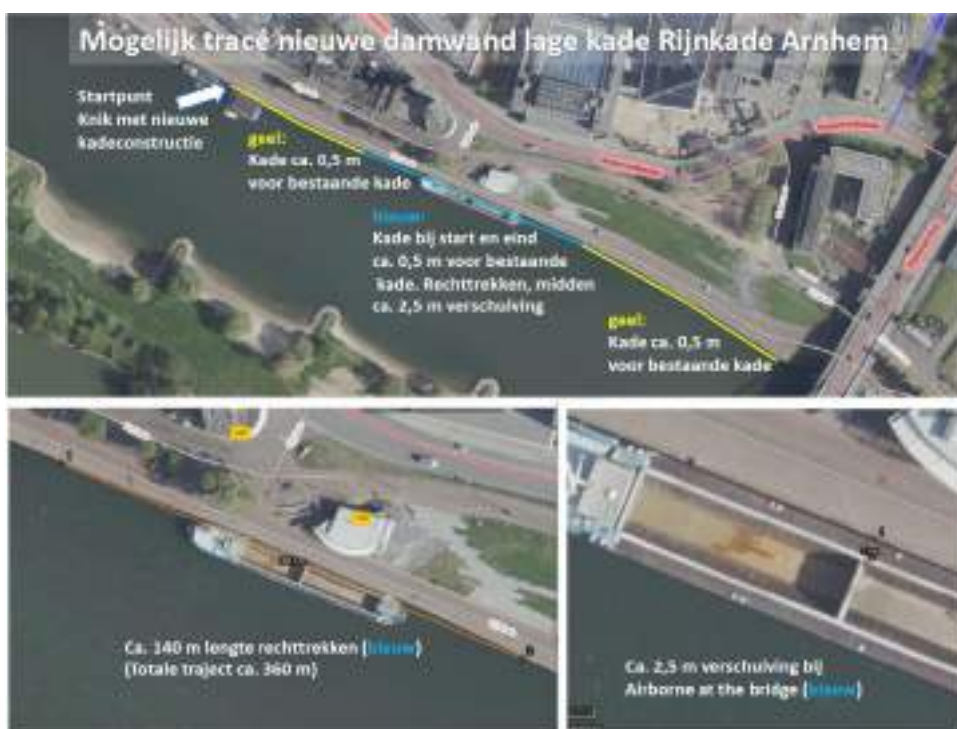
Figuur 1-4: Oude en nieuwe ligging lage kade Rijnkade Arnhem.

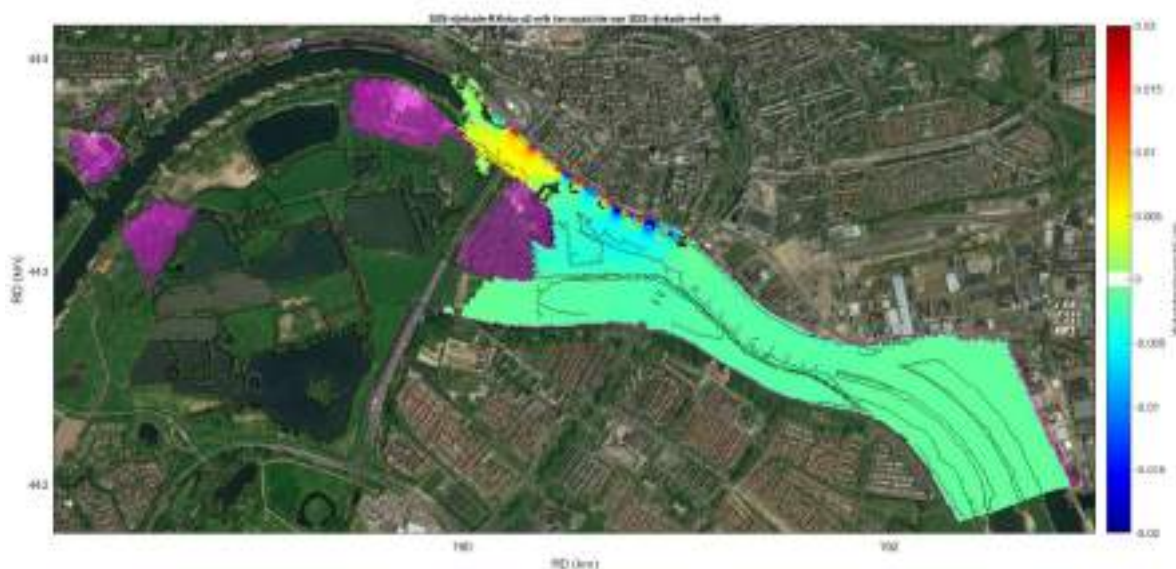
Figuur 4-2: Waterstandsverschil hoge en lage kade bij MHW (2D).

Het waterstandsverschil bij MHW buiten de as van de rivier is weergegeven in Figuur 4-2 en Figuur 4-3. Het effect van beide varianten is vrij vergelijkbaar. De lage kade afzonderlijk heeft weinig effect, sterker nog deze zorgt voor aanvullende waterstandsverlaging. Tegen de kade is het effect afwisselend circa -2 cm tot 2 cm. De kade is hier gestroomlijnd en daardoor is een afwisselend patroon te zien met verlaging en verhoging van de waterstand. Bovenstrooms van de kade en aan de andere oever is een waterstandsverlagend effect van maximaal circa 2 mm te zien. Dit heeft een positieve bijdrage.

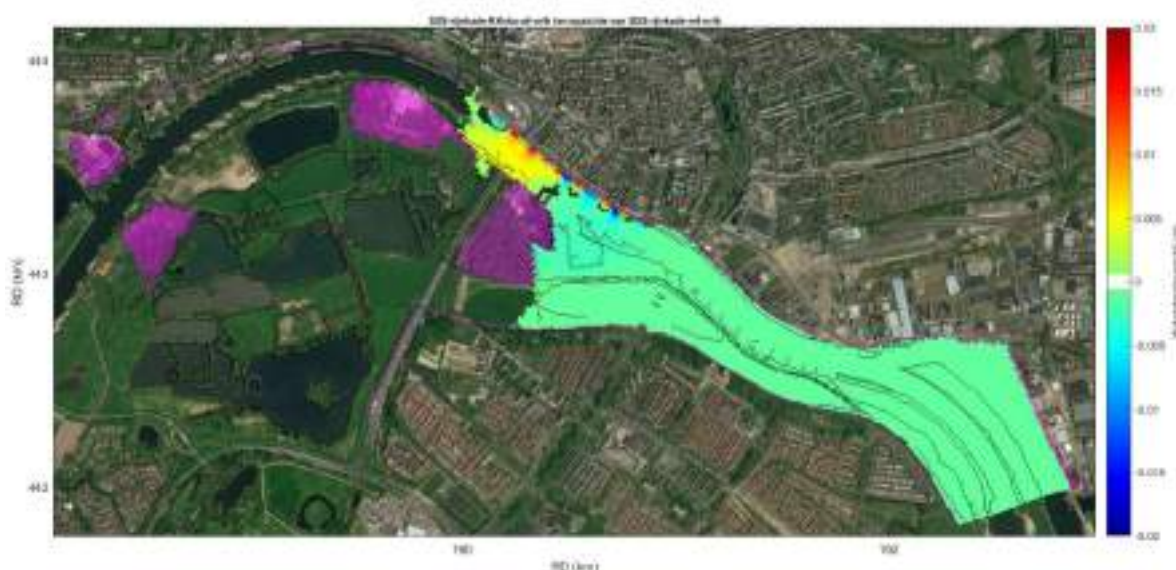
Figuur 4-3: Waterstandsverschil hoge kade bij MHW (2D).

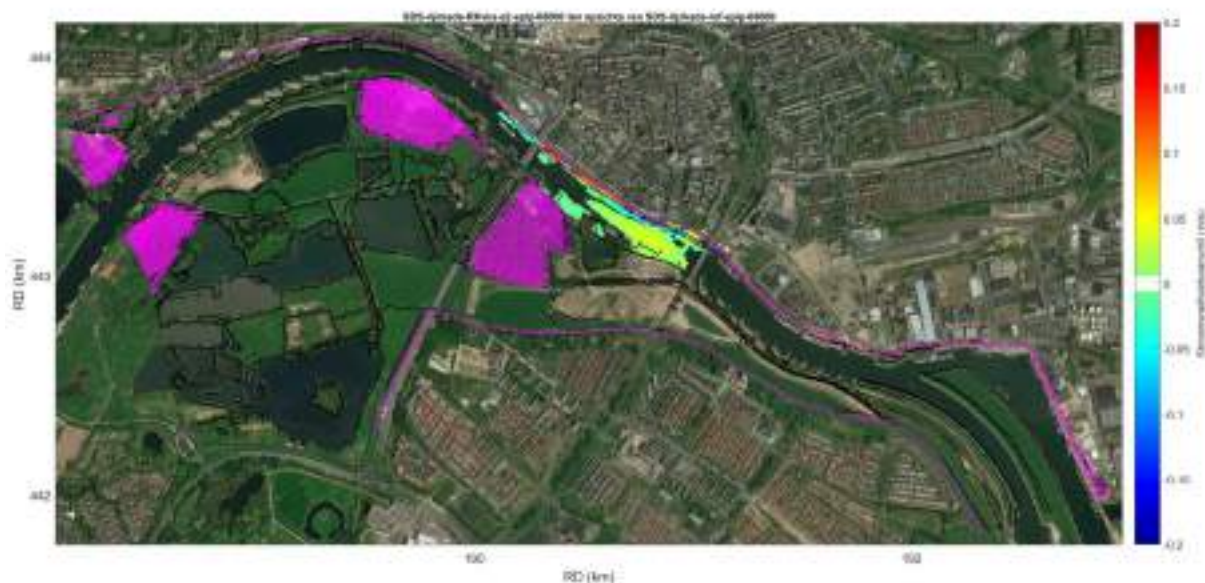
Stroomsnelheidsverschil bij 8.000 m<sup>3</sup>/s (vrije afvoerverdeling), hoge en lage kade.

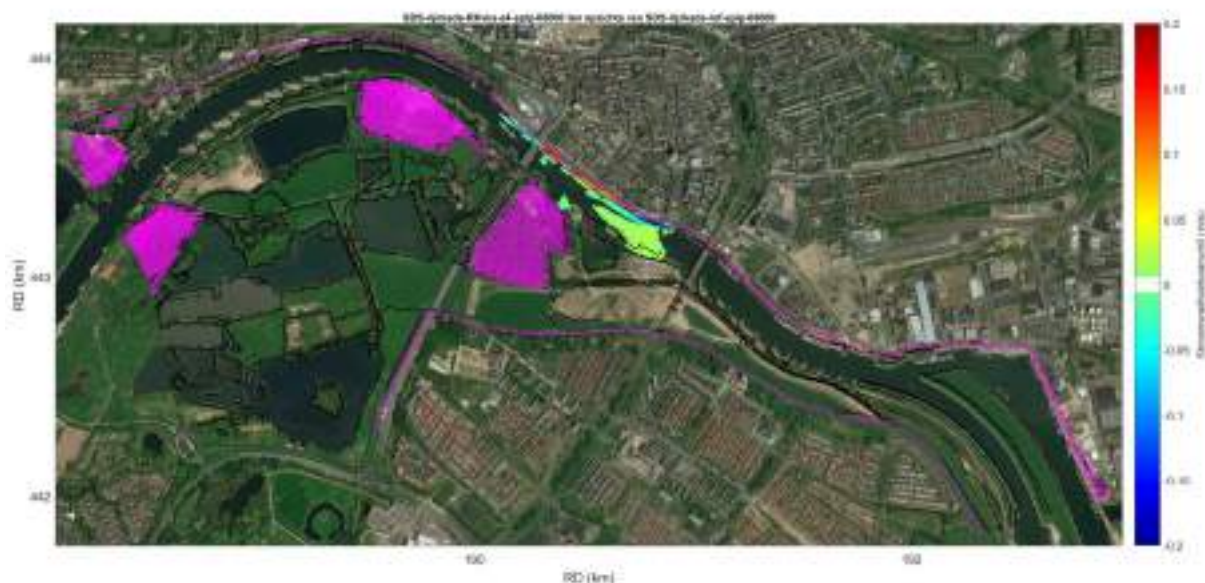
Stroomsnelheidsverschil bij 8.000 m<sup>3</sup>/s (vrije afvoerverdeling), hoge kade.

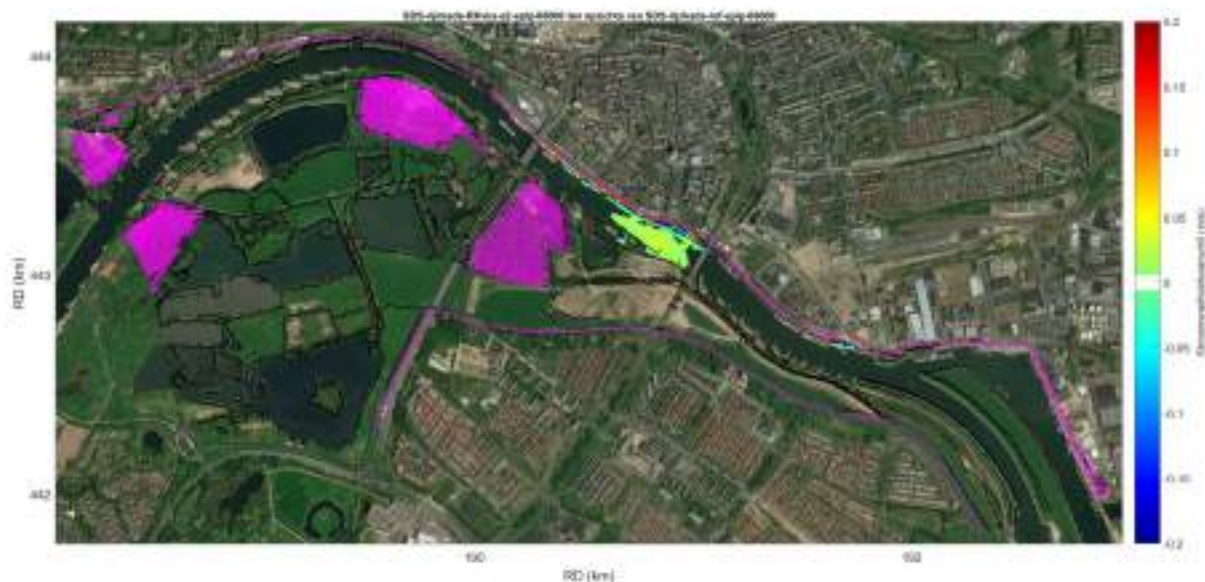
Stroomsnelheidsverschil bij 6.000 m<sup>3</sup>/s (vrije afvoerverdeling), hoge en lage kade.

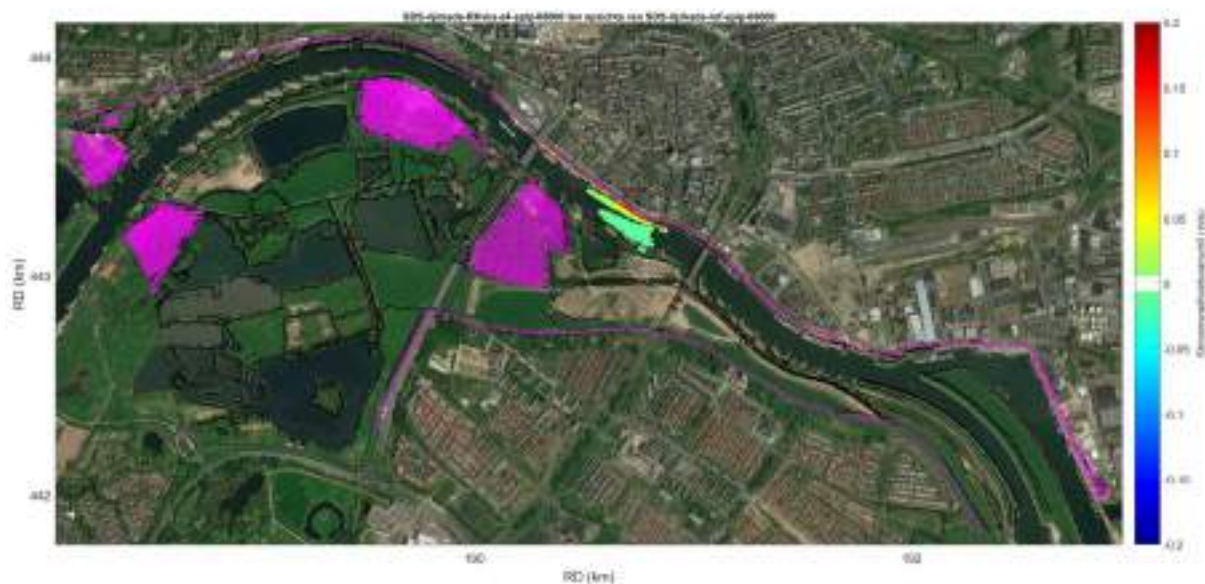
Stroomsnelheidsverschil bij 6.000 m<sup>3</sup>/s (vrije afvoerverdeling), hoge kade.

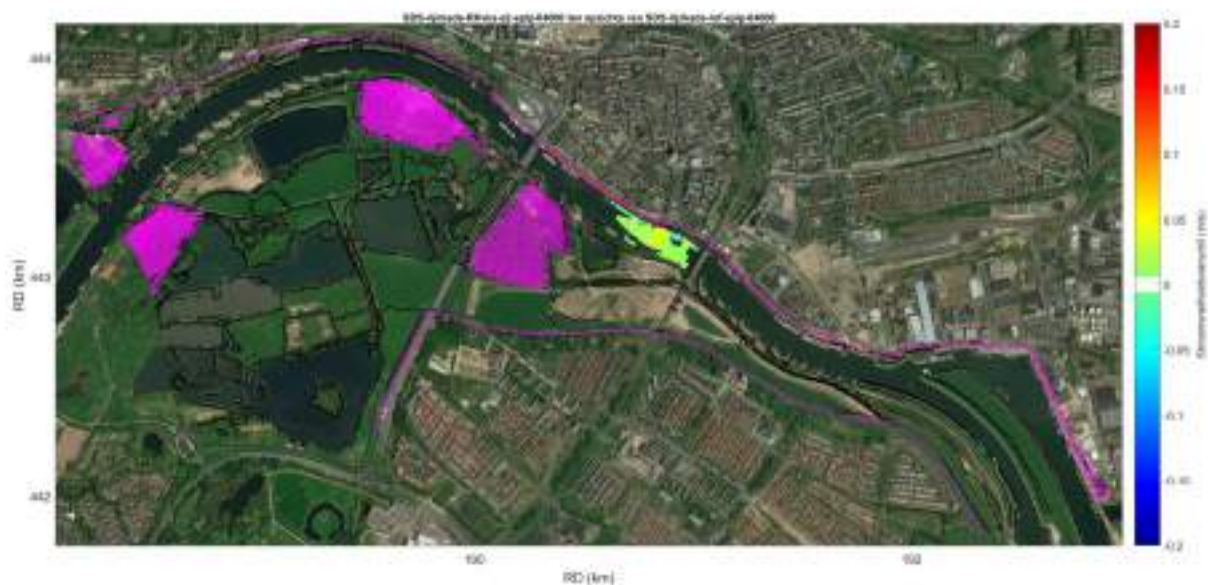
Stroomsnelheidsverschil bij 4.000 m<sup>3</sup>/s (vrije afvoerdeling), hoge en lage kade.

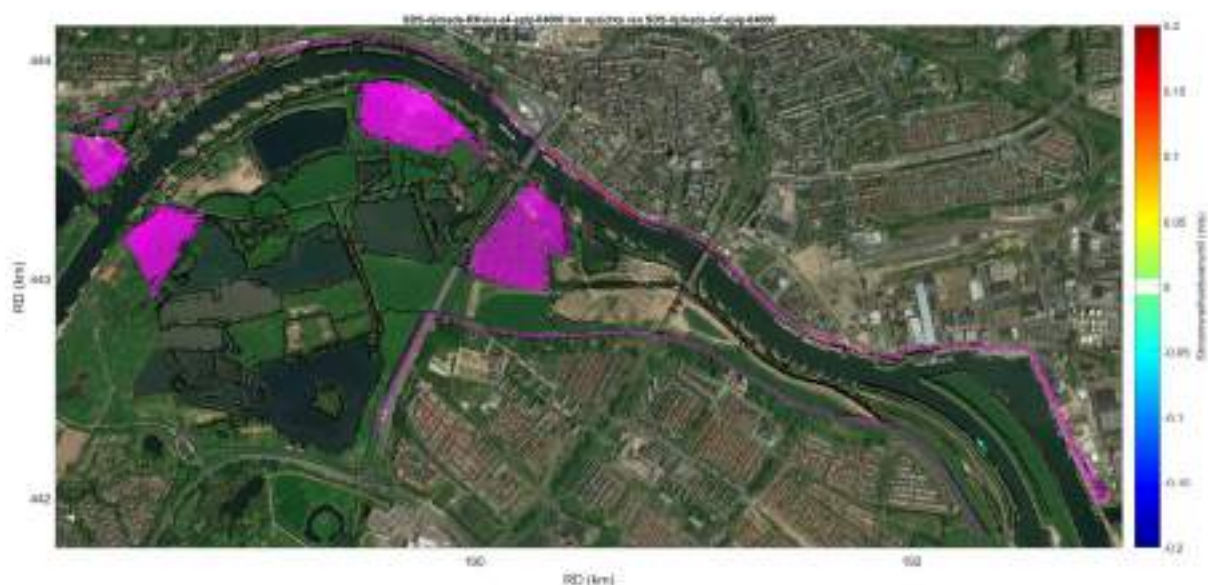
Stroomsnelheidsverschil bij 4.000 m<sup>3</sup>/s (vrije afvoerdeling), hoge kade.

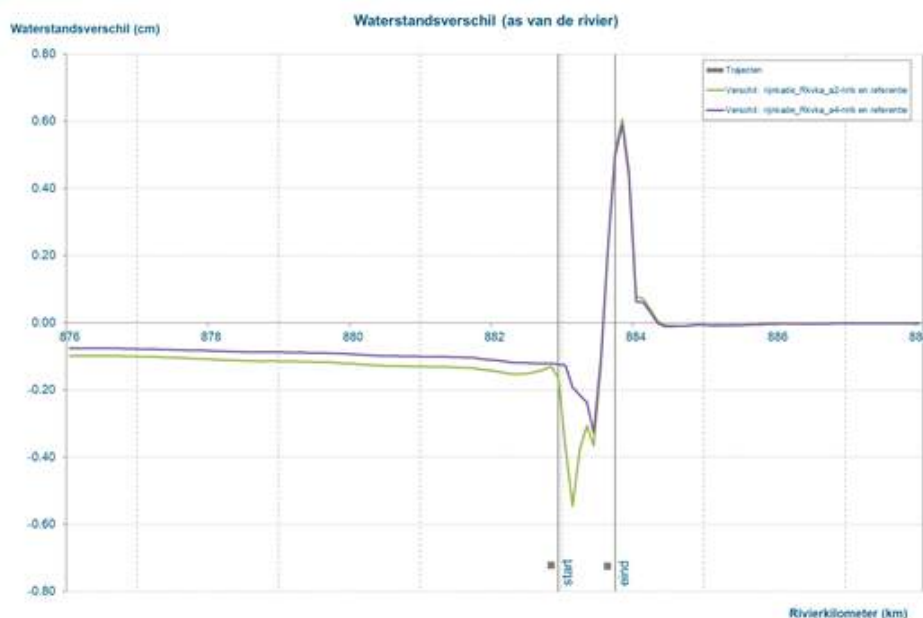
Figuur 1: visualisatie effect waterstandsverschillen Nederrijn als gevolg van versterking Rijnkade (in cm)

- *Maatgevend hoog water as rivier:* het voorkeursalternatief resulteert in een waterstandverlaging en zorgt voor een opstuwingspiek van circa 6 mm direct benedenstrooms van het traject van de Rijnkade. Zie figuur 1.
- *Maatgevend hoog water buiten as rivier:* nabij de kade is een afwisselend patroon te zien met verlaging en verhoging van de waterstand (tot circa 2 cm), terwijl bovenstrooms van de kade en aan de andere oever een waterstand verlagend effect optreedt van maximaal circa 2 mm. Dit heeft een positieve bijdrage. Zie ook figuur 1.

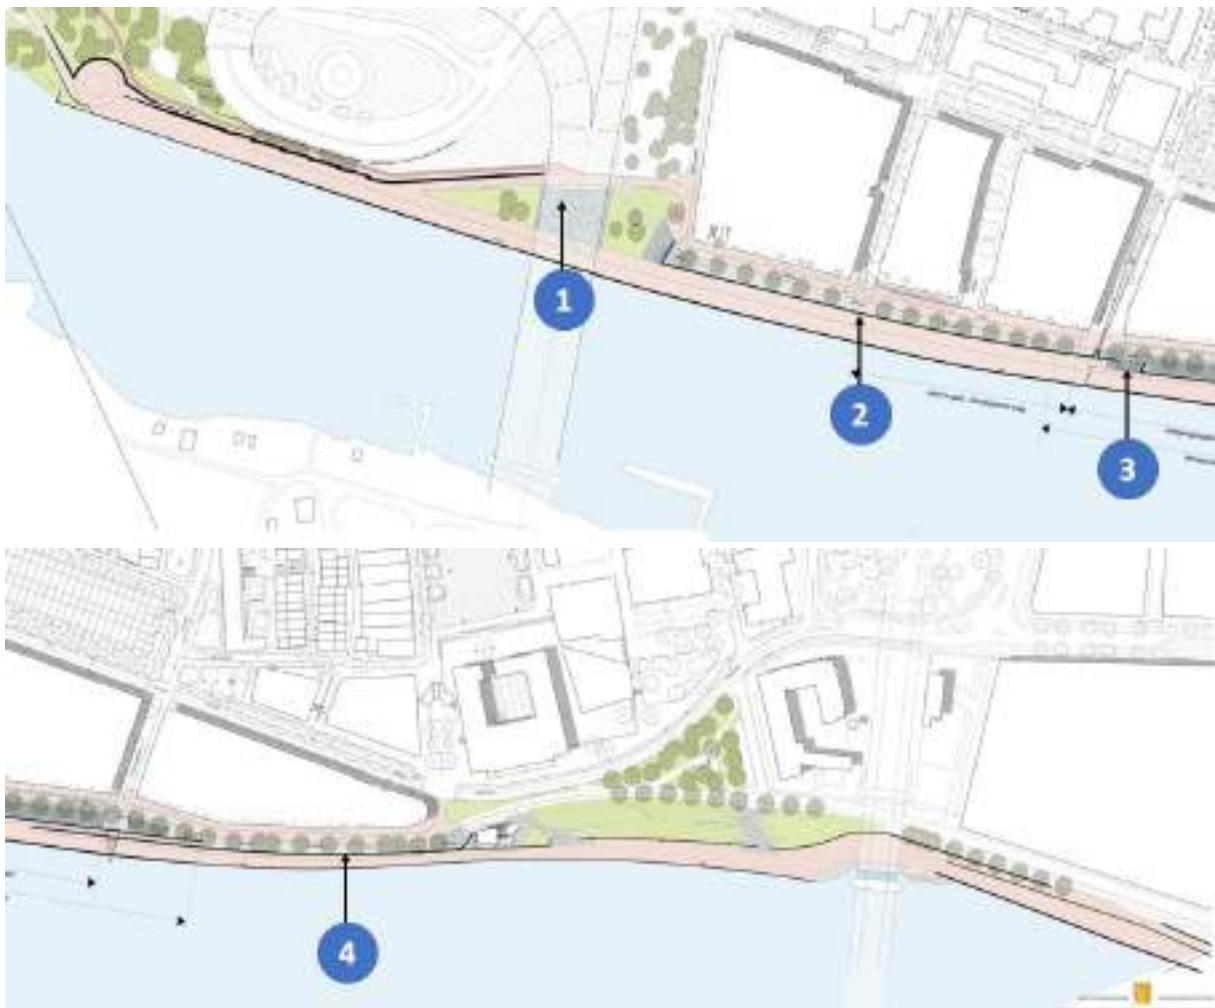
*Figuur 2: overzicht van de rivier-technisch relevante locaties waarop het referentieontwerp (2020) voor het project Rijnkade verschilt van het voorkeursalternatief (2018)*

Op onderstaande afbeelding(en) is de ontwerptekening van het voorkeursalternatief te zien. Er zijn ten opzichte van het VKA dat in de verkenningsfase rivierkundig is beoordeeld een aantal wijzigingen doorgevoerd (op de kaarten aangegeven met # 1 t/m 4). In de paragrafen 4.1 tot en met 4.4 worden deze wijzigingen nader toegelicht.

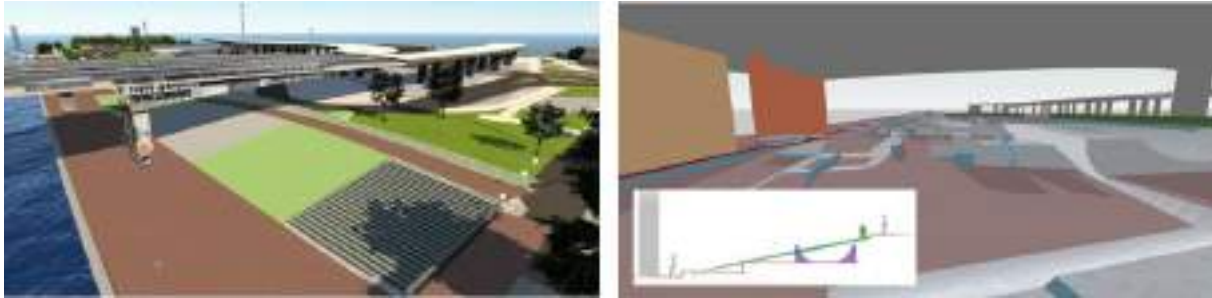
*Figuur 3: groene talud zoals rivierkundig beoordeeld in verkenningsfase (links), mogelijk inrichtingselement onder Nelson Mandelabrug zoals door Arnhem gewenst in planuitwerkingsfase (rechts)*

In de oorspronkelijke rivierkundige beoordeling is het groene talud nabij de Nelson Mandelabrug beoordeeld als een egaal terrein, waarbij het deel onder de brug een verhard talud is (zie figuur 3). Het groene talud is daarbij een verruiming van het rivierkundig profiel op de deze locatie. In de planuitwerkingsfase van het project wordt bekeken of er een inrichtingselement kan worden toegepast op het verharde deel onder de brug. De gemeente

Arnhem wil hier een skatepark van maken (zie schets daarvan op onderstaande afbeelding rechts). Uitgangspunt hierbij is dat het skatepark zoveel mogelijk binnen de contouren van het talud wordt gerealiseerd (zodat er alleen meer ruimte voor de rivier ontstaat en niet minder).

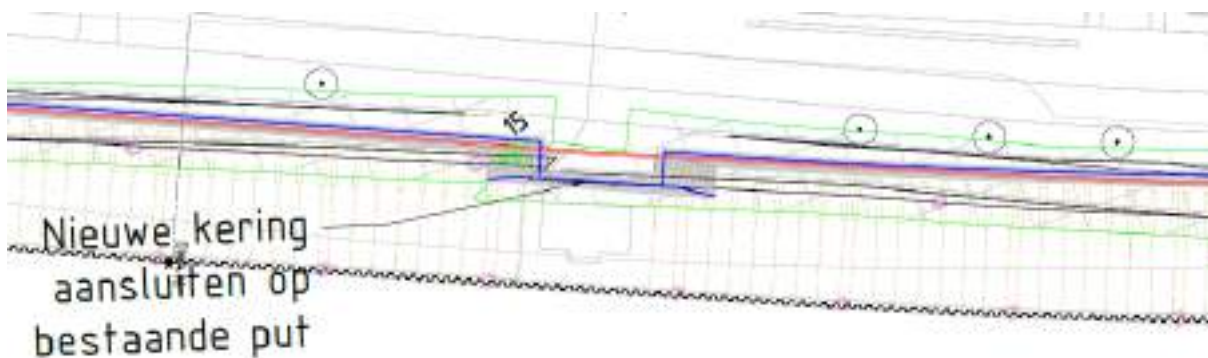
*Figuur 7: Detail van de trappen bij Vossenstraat. Rood = VKA, blauw = referentieontwerp, zwart = huidige kade.*

De trappen bij de Vossenstraat (zie figuur 7) ontnemen ruimte aan de rivier ten opzichte van het VKA. Er wordt opgemerkt dat de trappen vrijwel in het geheel passen binnen de contouren van de huidige kade. Ten opzichte van de referentie situatie zal dus nauwelijks ruimte aan de rivier worden ontnomen. Bovendien ligt de kruinlijn van het referentieontwerp op dit deel van het traject lokaal iets verder van de rivier af dan de kruinlijn van het VKA. De maatgevende hoogwaterstanden op de as van de rivier worden dus negatief beïnvloedt ten opzichte van het VKA. Ten opzichte van het referentiemodel wordt netto nog steeds ruimte voor de rivier gecreëerd. Er is dus ingeschat dat dit element de maatgevende waterstanden op de as van de rivier zeer beperkt zal beïnvloeden ten opzichte van het VKA maar dat de netto bijdrage nog wel positief zal zijn over dit deel van het traject.

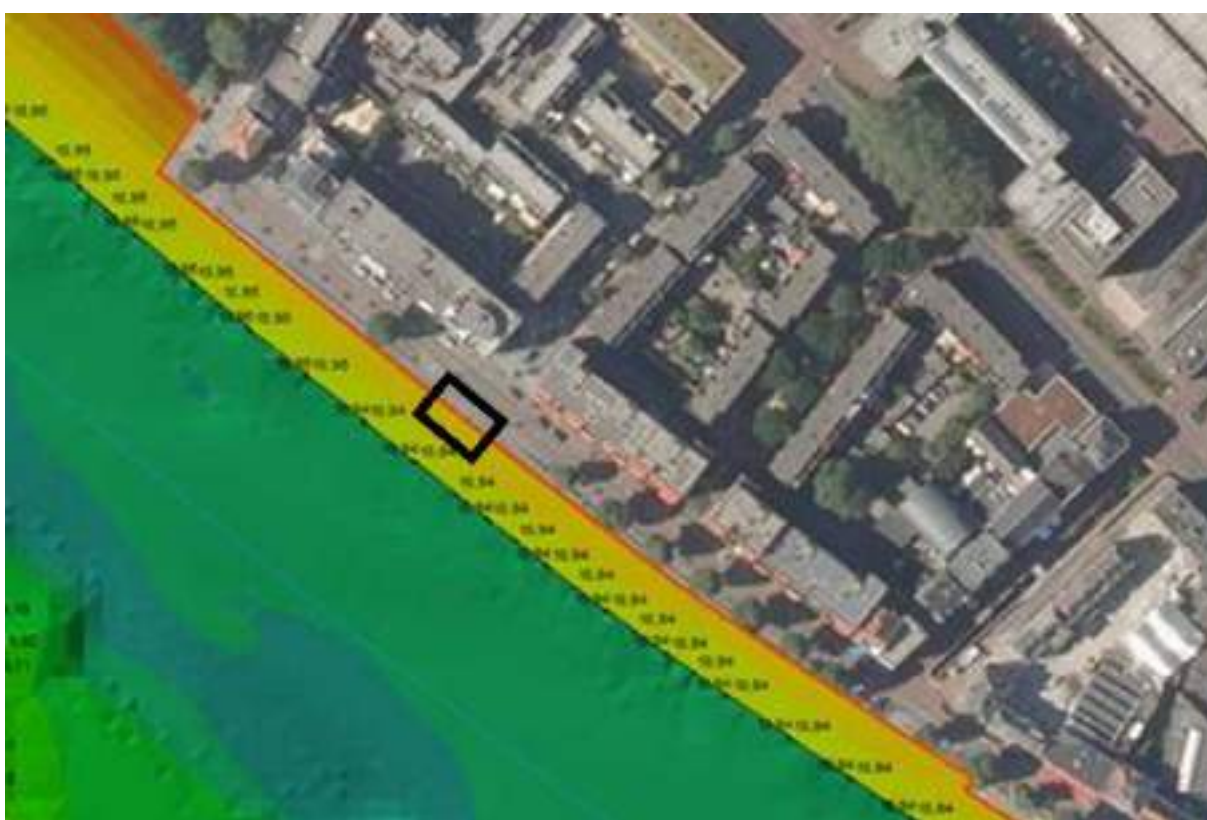
*Figuur 8: locatie van de trappen Vossenstraat gevisualiseerd in model rivierkundige beoordeling uit 2018*

Vanwege het element zal de stroming lokaal worden beïnvloed, de maatgevende waterstanden buiten de as van de rivier zullen lokaal – nabij de trap – dus wat meer variëren dan in het VKA het geval was maar dit is niet bezwaarlijk voor de beoordeling van dit deel van het traject. Er waren tegen de kade aan al variaties aanwezig die werden veroorzaakt door de vertaling naar het rooster (wat veel grover is dan de variaties in de ligging van de kruinlijn). De verschillen die door dit element ontstaan vallen binnen dezelfde orde van grootte.
