## **Rijnkade Arnhem**

### **Nadere Veiligheidsanalyse**

**8 maart 2017**

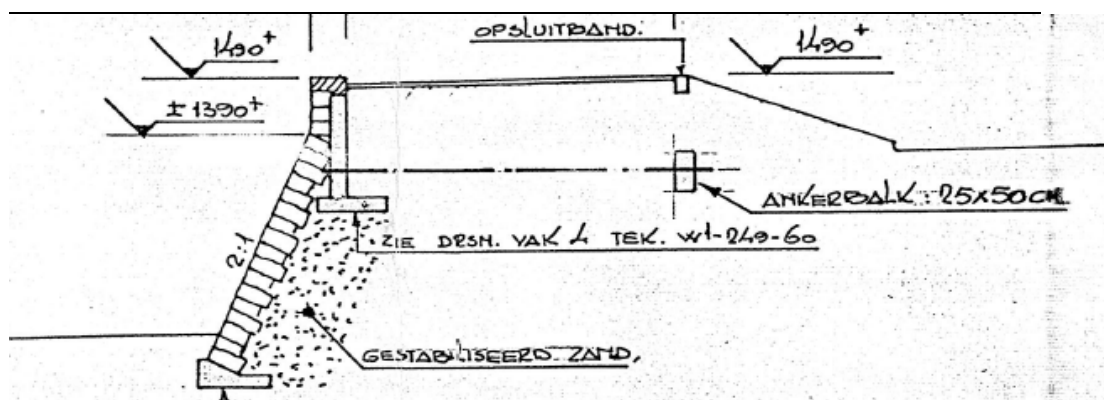
**Figuur 3.1 Principedetail met korte keermuur ter plaatse van op- en afritten**

Een korte betonnen keermuur gefundeerd op een gestabiliseerd zandbed, waarbij het buitentalud is bekleed met basaltblokken. Volgens de tekeningen [13] is alleen ter plaatse van de op- en afritten een ankerschot aanwezig<sup>1</sup>. Zie ook uitsnede in onderstaande figuur. De taludhelling is 2:1. De figuur geeft ook aan dat de bekleding op een gestabiliseerd zandbed ligt. Uit onderzoek [11] blijkt echter dat dit gestabiliseerde zandbed alleen aanwezig is onder de keermuur. Het zand direct onder de bekleding is niet gestabiliseerd.

<sup>1</sup> In [12] wordt de aanname gedaan dat het ankerschot ook op de overige locaties aanwezig is. Dit omdat de kade anders al gefaald zou moeten zijn. Een reactie op deze onderbouwing is verwoord in paragraaf 6.1

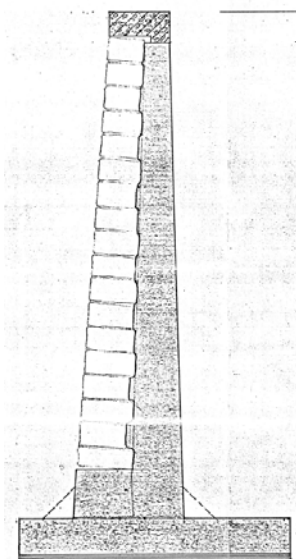
**Figuur 3.3 Principedetail met hoge keermuur**

Een hoge betonnen keermuur die de volledige grondkering verzorgt. Aan de buitenzijde zijn basaltblokken tegen het beton geplakt. Deze basaltblokken zijn cosmetisch en hebben geen sterktefunctie. Het talud bestaat hier uit een, nagenoeg, rechte wand. Ten westen van de Nelson Mandelabrug bestaat de bekleding niet uit basaltblokken, maar uit bakstenen.

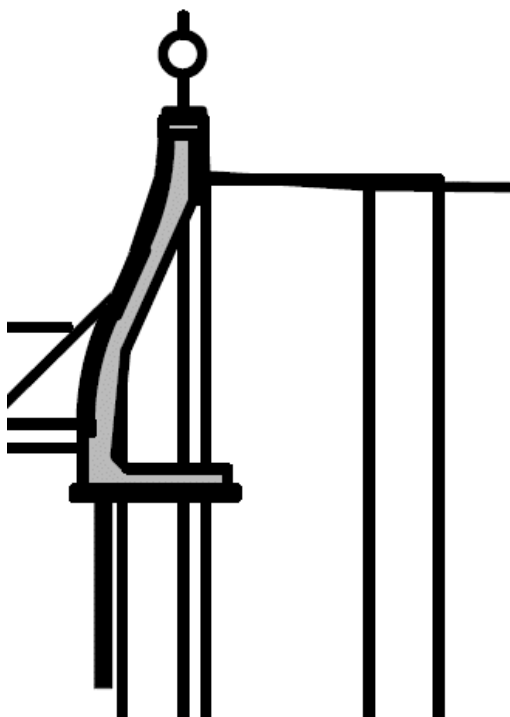
**Figuur 3.5 Principedetail met hoge betonnen keermuur bij Roermondsplein**

Een hoge betonnen keermuur die de volledige grondkering verzorgt. Aan de buitenzijde zijn bakstenen tegen het beton geplakt. Deze basaltblokken zijn cosmetisch en hebben geen sterktefunctie. Het talud bestaat hier uit een, nagenoeg, rechte wand.

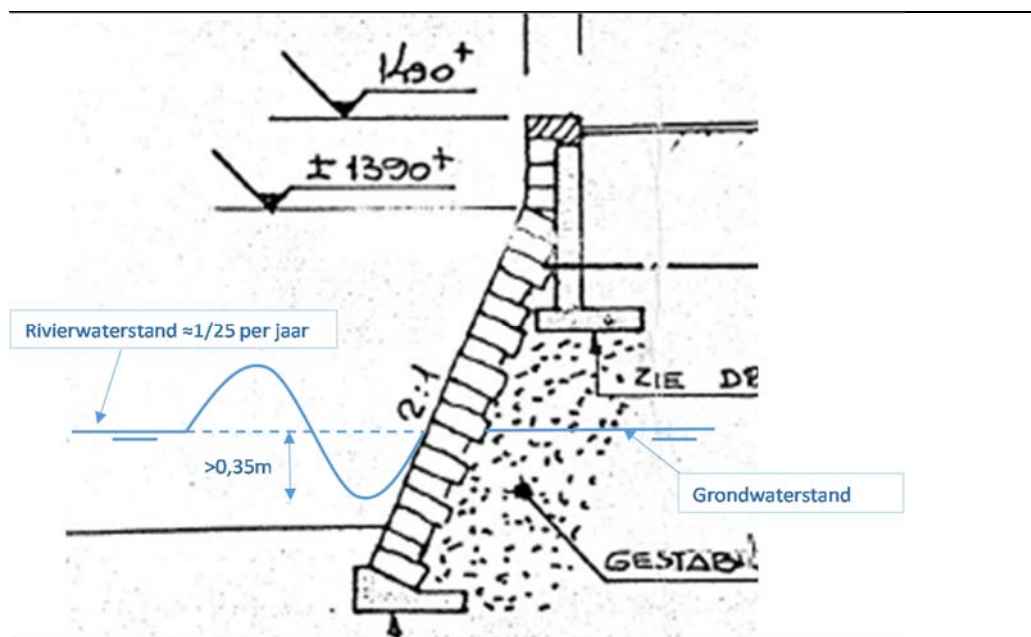
**Figuur 5.2 Principe plaatje drukverschil voor- en achter bekleding door golfaanval**

Onder voor de bekleding maatgevende omstandigheden (vanaf het moment dat de lage kade onder water staat, vanaf circa 11,0 m+NAP) zijn windgolven met een hoogte tot circa 1 m (zie paragraaf 2.4.4) niet onrealistisch. Ook voor scheepsgolven is een golfhoogte van minimaal 0,35 m niet onrealistisch.

Bij falen van de bekleding wordt een plaat met een oppervlakte van enkele  $m^2$  uit zijn verband gedrukt. De onderliggende zandlaag wordt dan blootgesteld aan stroming en golfbelasting. Door erosie van deze zandlaag, faalt ook de hoge keermuur. Dit is een realistisch faalmechanisme dat al op kan treden bij opkomend hoogwater.
