# Factsheet monumenten

## *Dijkversterking Tiel - Waardenburg*

Adres: Waaldijk 3

*Rijksmonument*

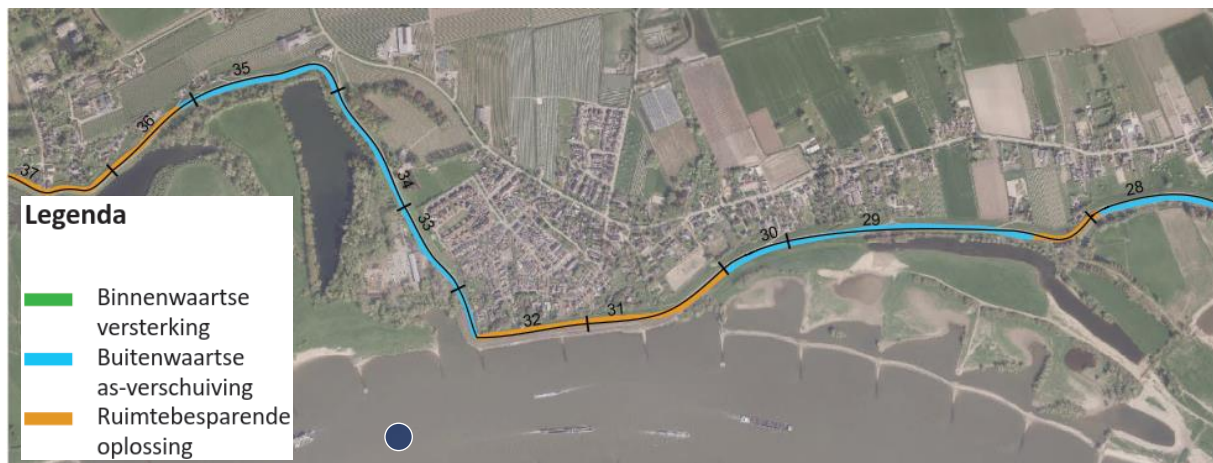
Figuur 3.1 | Principes dijkversterking, schaal 1: 15.000 (monument = blauwe bol)

De dijk nabij dit rijksmonument ligt binnen deelgebied 8 – Opijnen in dijkvak 34. Ter hoogte van de Huize Uytterwaerde (voormalige directeurswoning steenfabriek) ligt buitendijks voor het overgrote deel de kleiwinput. De kleiwinput is deels in eigenaarschap van WSRL en de wens is om zo min mogelijk de kleiwinput in de schuiven met de nieuwe dijk. Om tot een optimum te komen wordt de dijk buitenwaarts geschoven. De dijk wordt aangesloten op het huidige talud van de oever van de kleiwinput en van daaruit opgebouwd. De bomen en fruitgaard binnenwaarts worden (grotendeels) gespaard. Doordat een deel van de beplanting aan de oever van de kleiwinput wordt verwijderd en vervangen met een natuurlijke overgangszone, wordt de kleiwinput meer zichtbaar en de dijk beter herkenbaar in het landschap.

De dijk wordt ter hoogte van Huize Uytterwaerde vanuit de huidige binnentoe naar buiten verschoven. Het complex en het monument worden daarbij niet geraakt. Het vloerpeil van het monument ligt ongeveer op gelijke hoogte met huidige dijk kruin. In het verleden is het huis hoger aan de dijk gebouwd en met oplopende trappen verbonden. Het huidige dijklichaam wordt op het niveau van de bestaande toerit afgegraven tot aan het nieuwe binnentalud van de dijk.

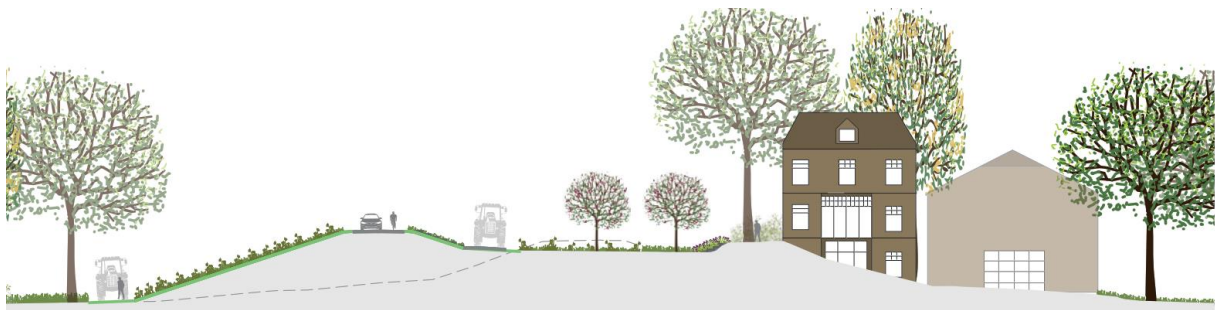
*Figuur 4.2 | Profiel TG175+15 buitenwaartse asverschuiving ter hoogte van monument Waaldijk 3, schaal 1: 500*

- Het hoogteverschil tussen de bel-etage van de woning en het maaiveld blijft als zodanig behouden en vanaf de waaldijk waarneembaar
- de relatie tussen het dijkhuis en de dijk blijft behouden
- het ijzeren hekwerk, de poort naar de laan, de laan en de tuinmuur met terracotta beelden worden niet geraakt en blijven behouden
