Onderwerp: Memo IJsseldijk Apeldoorns Kanaal, Segment 4 STBI, STBU, STPH

In deze memo zijn de resultaten opgenomen van de analyse voor Stabiliteit Binnenwaarts (STBI), Stabiliteit Buitenwaarts (STBU) en Piping (STPH) voor segment 4. Langs het kanaal wordt een onverankerde stalen damwand toegepast. Het ontwerp van de damwand is opgenomen in deze memo. Dit segment ligt tussen de dijkpalen 52.673 en 52.676.

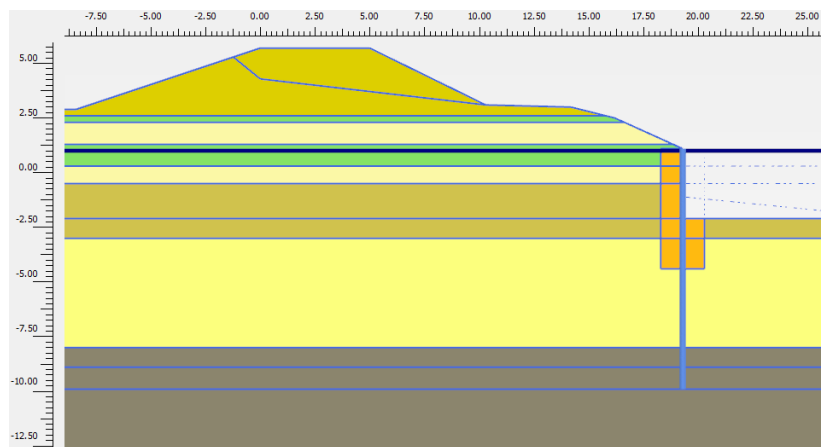
In onderstaand figuur is weergegeven hoe de geometrie is opgenomen in het model. Opgemerkt wordt dat de doorsnede in figuur 3-2 gespiegeld is weergegeven ten opzichte van de dwarsprofielen: buitendijks is links en binnendijks is rechts.

Figuur 3-2: Toegepast representatieve geometrie in PLAXIS

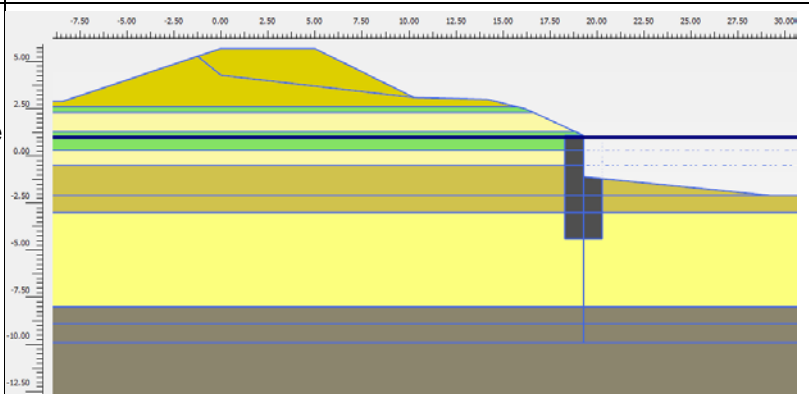
Stap 1b-2: In deze stap is het kanaal ontgraven. De bodemhoogte in het kanaal is ter plaatse van de damwand gelijk aan NAP -1,1 m. De bodem loopt over een lengte van 10 m (halverwege het kanaal) af tot NAP -2,1 m.

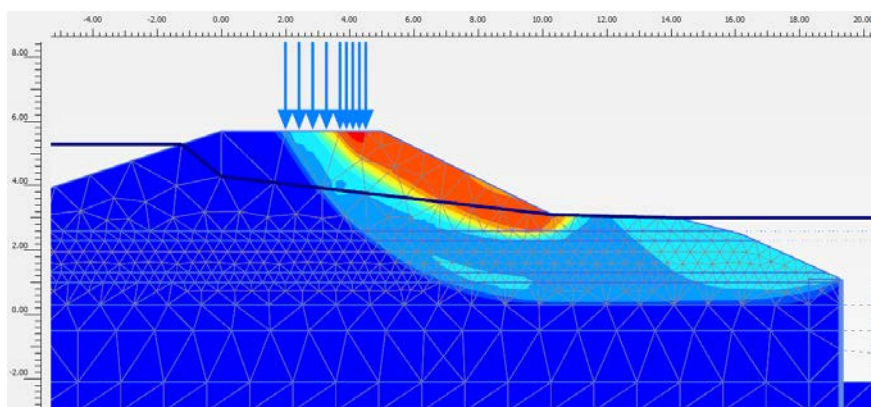
Figuur 4-2: Vorm van het maatgevend glijvlak (berekening "Laag water")

WBN situatie	Laag water situatie	Laag water, Hoge stijfheid
M_{sf} PLAXIS [-]	1,13	1,22	1,19
$Y_b;geo$ [-]	1,10	1,10	1,10
Unity check [-]	0,98	0,90	0,92

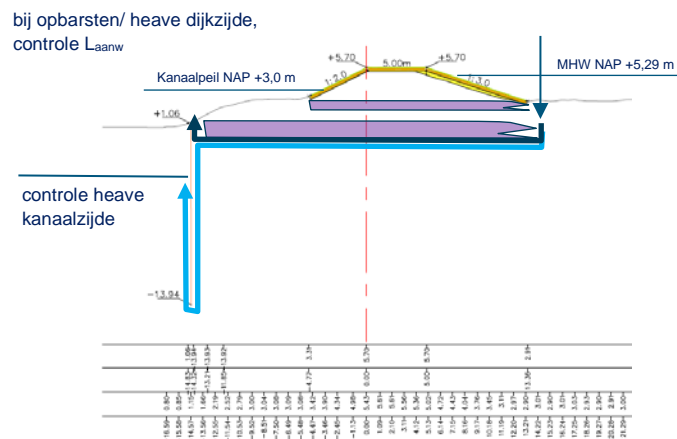
MHW 2070	m tov NAP	5,29
MHW 2070	m tov NAP	5,29
bk zand	m tov NAP	0,30
berm	m tov NAP	2,70
teen	m tov NAP	-2,10
vloerpeil	m tov NAP	
bk scherm	m tov NAP	1,00
ok scherm	m tov NAP	-6,50
L (Lane)	m	24,00
lengte scherm	m	7,50
		2,40
n		0,38
γ_p		26
γ_w		10
γ'		9,92
$i_c = \gamma' / \gamma_w$		0,992
ϕ_0		5,29
h_p		3,80
x		4,40
$\phi_0 - h_p$		1,49
verticaal verhang		0,47
γ_{heave}		1,07
γ_b (schematisering)		1,3

Figuur 7-2: Heave controle ter plaatse van kanaalzijde damwand
