## Notitie

| <b>Kenmerk</b> | N001-1284553-002WFR-V01 |

## DV Grutbroek - materiaalgebruik en aanzichten

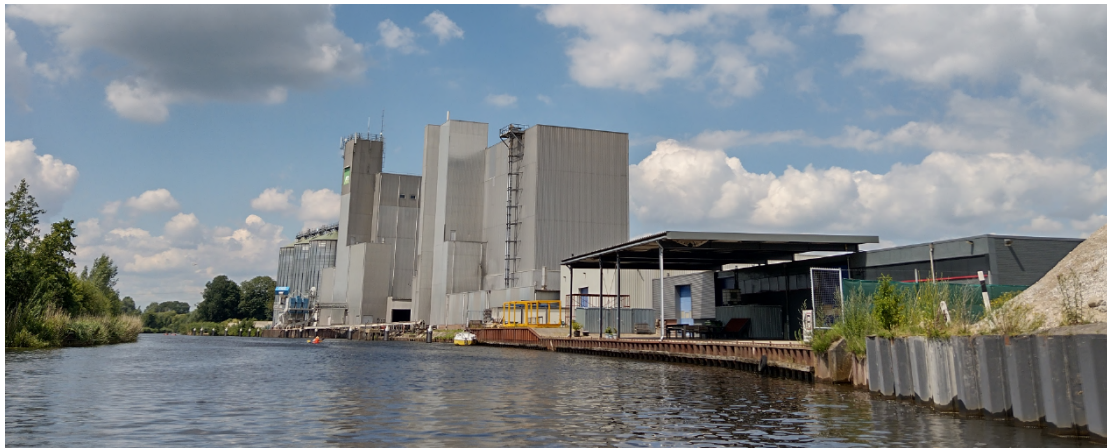
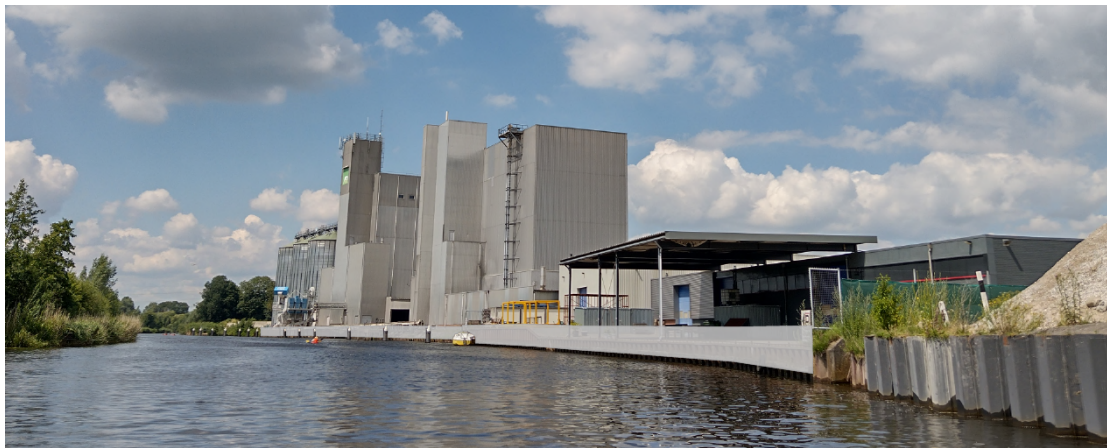
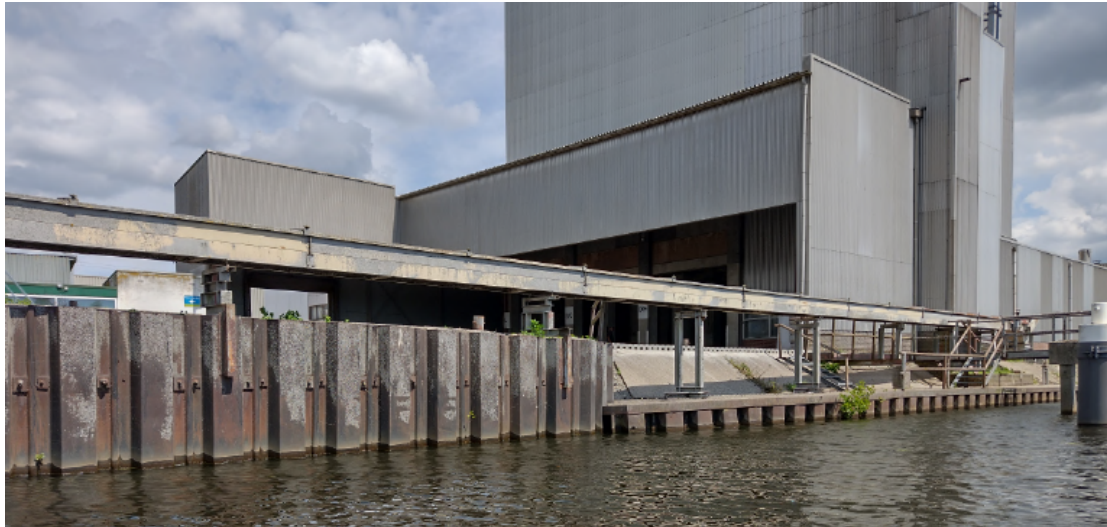
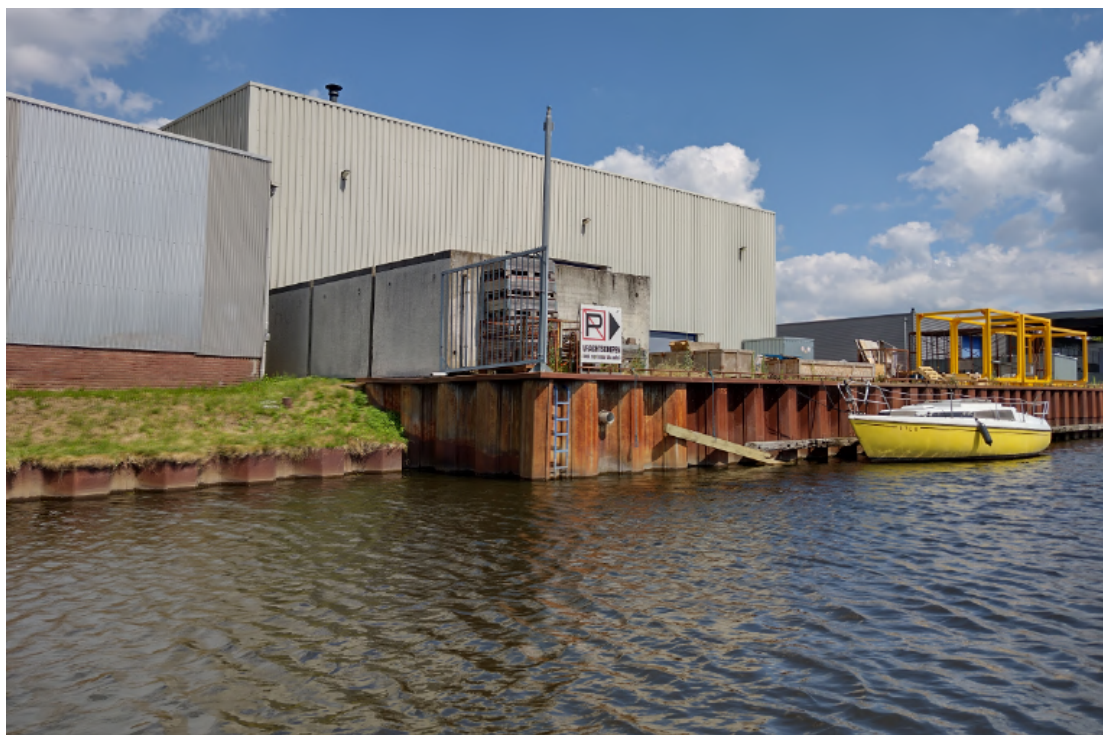
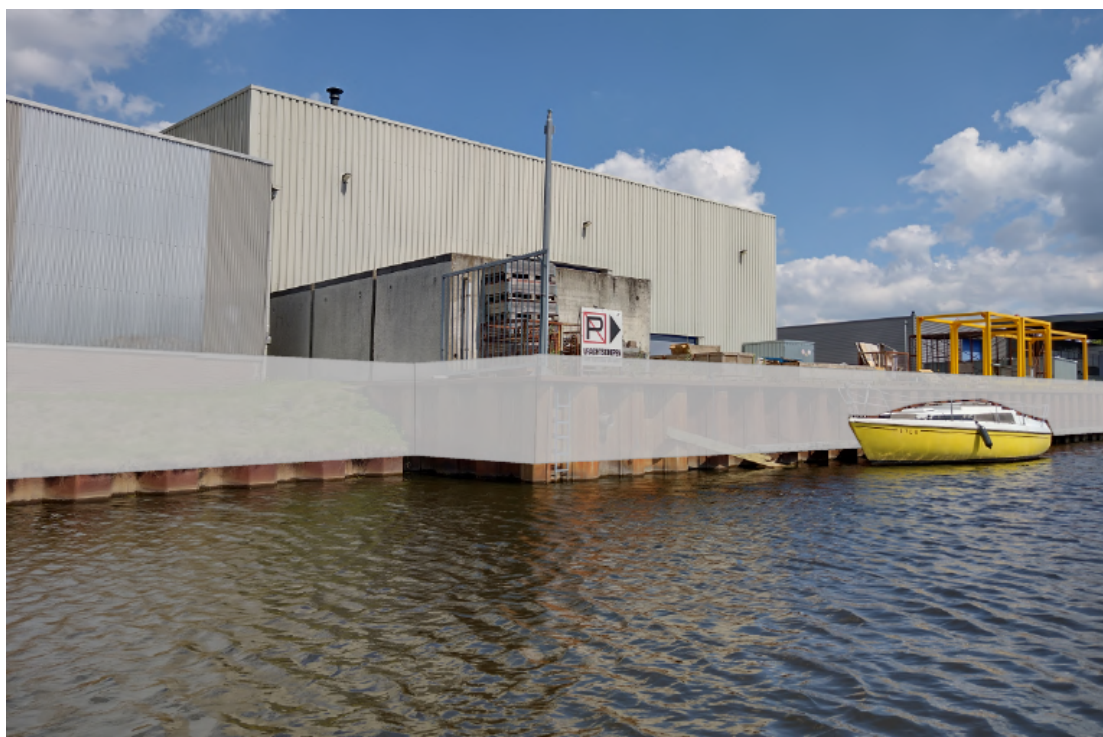
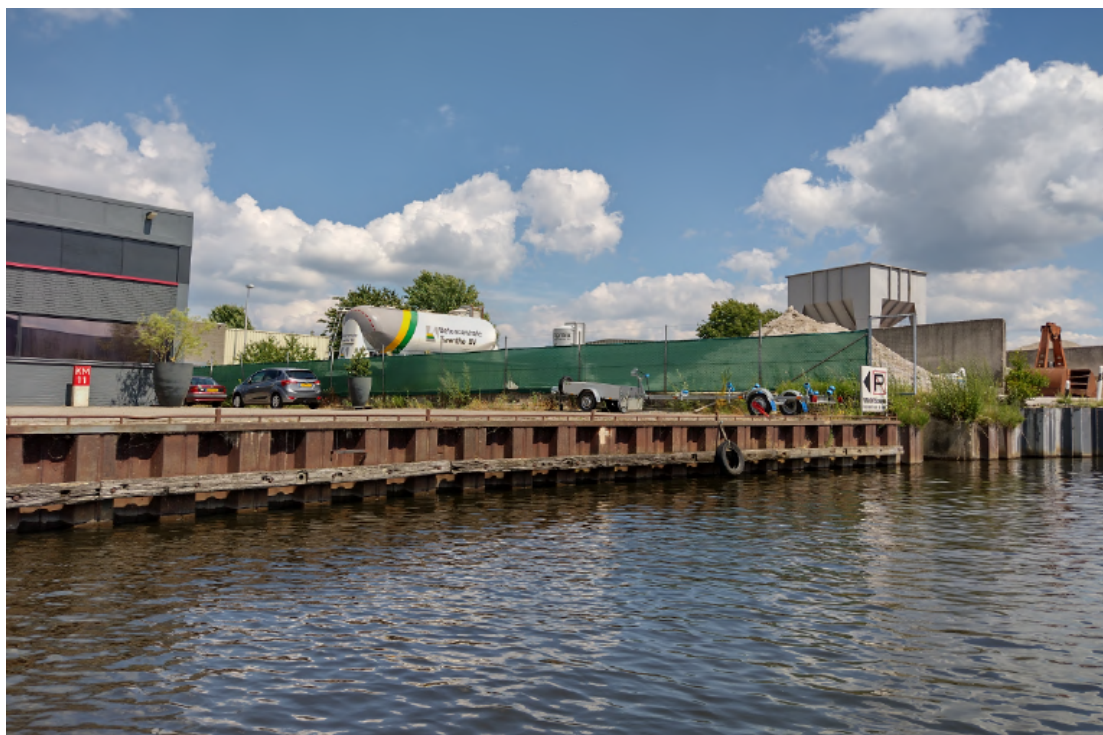
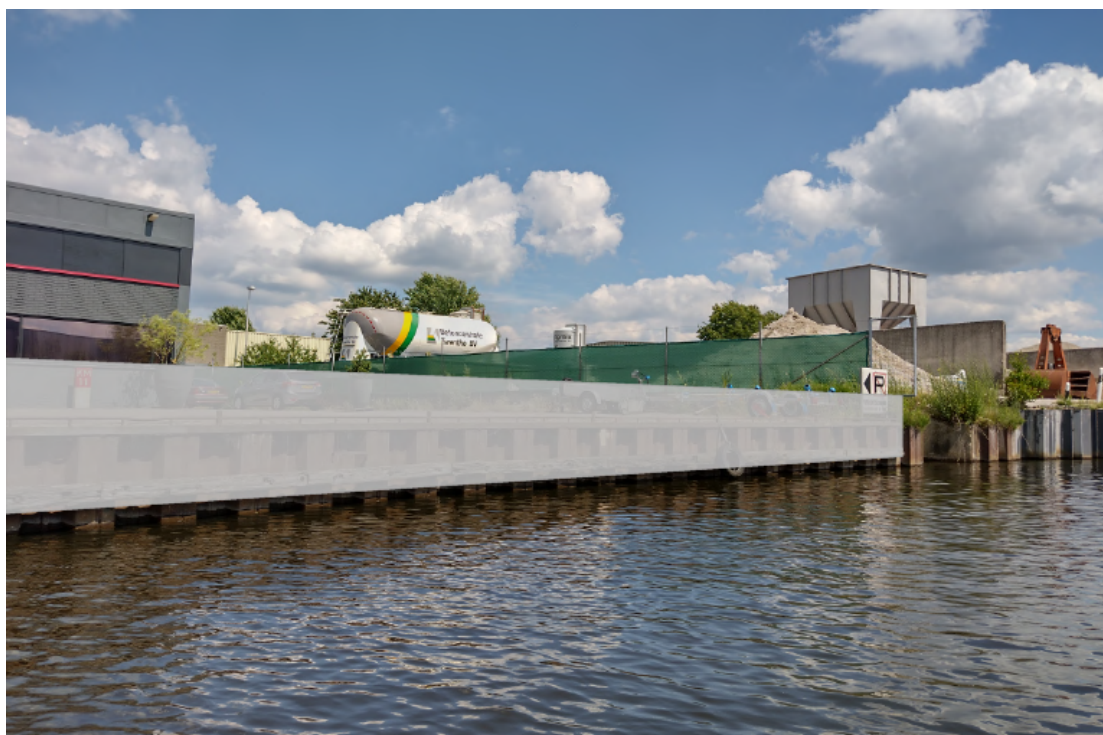
In de navolgende compilatie is in een aantal foto's het aanzicht van de kadeconstructie geprojecteerd. Tevens is de foto zonder aanzicht bijgevoegd, zodat het verschil zichtbaar is. De foto's met impressie zijn tevens als bijlage toegevoegd.

In de toekomstige situatie steekt de bovenste 35 a 40 cm van de betonwand boven het maaiveld uit. Bij Fulica is deze hoogte 1,10 m, omdat hier het maaiveld lager ligt ten opzichte van de rest van het bedrijventerrein.

In de toekomstige situatie is de primaire waterkering in de vorm van een kadeconstructie als één rechte lijn met vaste hoogte zichtbaar. Door de uniforme constructie ontstaat een rustig beeld dat een deel van het zicht op de bedrijfsactiviteiten en de soms rommelige opslag wegneemt.
