## Vooronderzoek dijkversterking Stad Tiel

10 oktober 2019

In opdracht van waterschap Rivierenland heeft Tauw een vooronderzoek volgens NEN 5725 en NEN 5720 uitgevoerd op vijf trajecten te Tiel. De vijf verschillende dijktracés van zuid naar noord: Inlaatduiker, Bellevue-Zennewijnen, Stadswallen, Haven en Voorhavendijk.

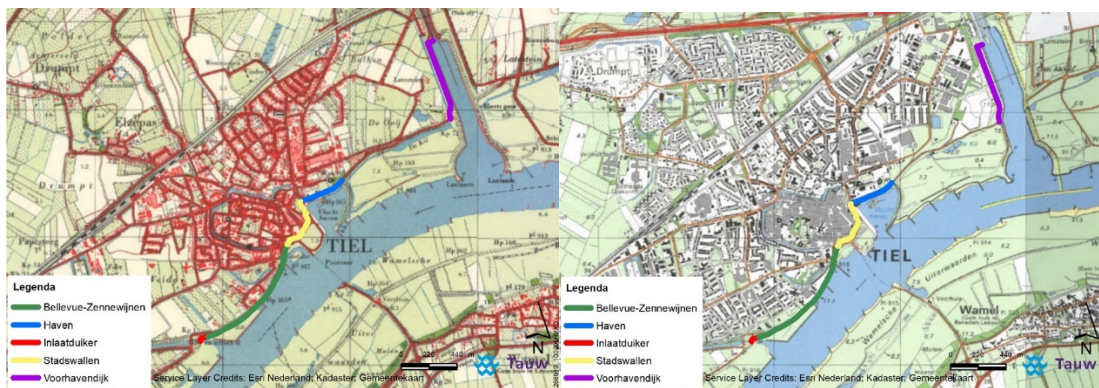
Door de jaren heen heeft de stad Tiel zich steeds verder ontwikkeld richting het dijktracé. Waar in 1960 de stad nog op gedegen afstand lag van de trajecten Bellevue-Zennewijnen, Inlaatduiker en Voorhavendijk, zie je dat in 1990 de stad zich verder heeft uitgebreid richting deze dijktracés.

Figuur 2.1 Topografische kaarten onderzoeksgebied uit 1960 (L) en 1990 (R)
